# LAS HERRERÍAS

## Campaña de Mantenimiento de las edificaciones patrimoniales 2017 - 2018

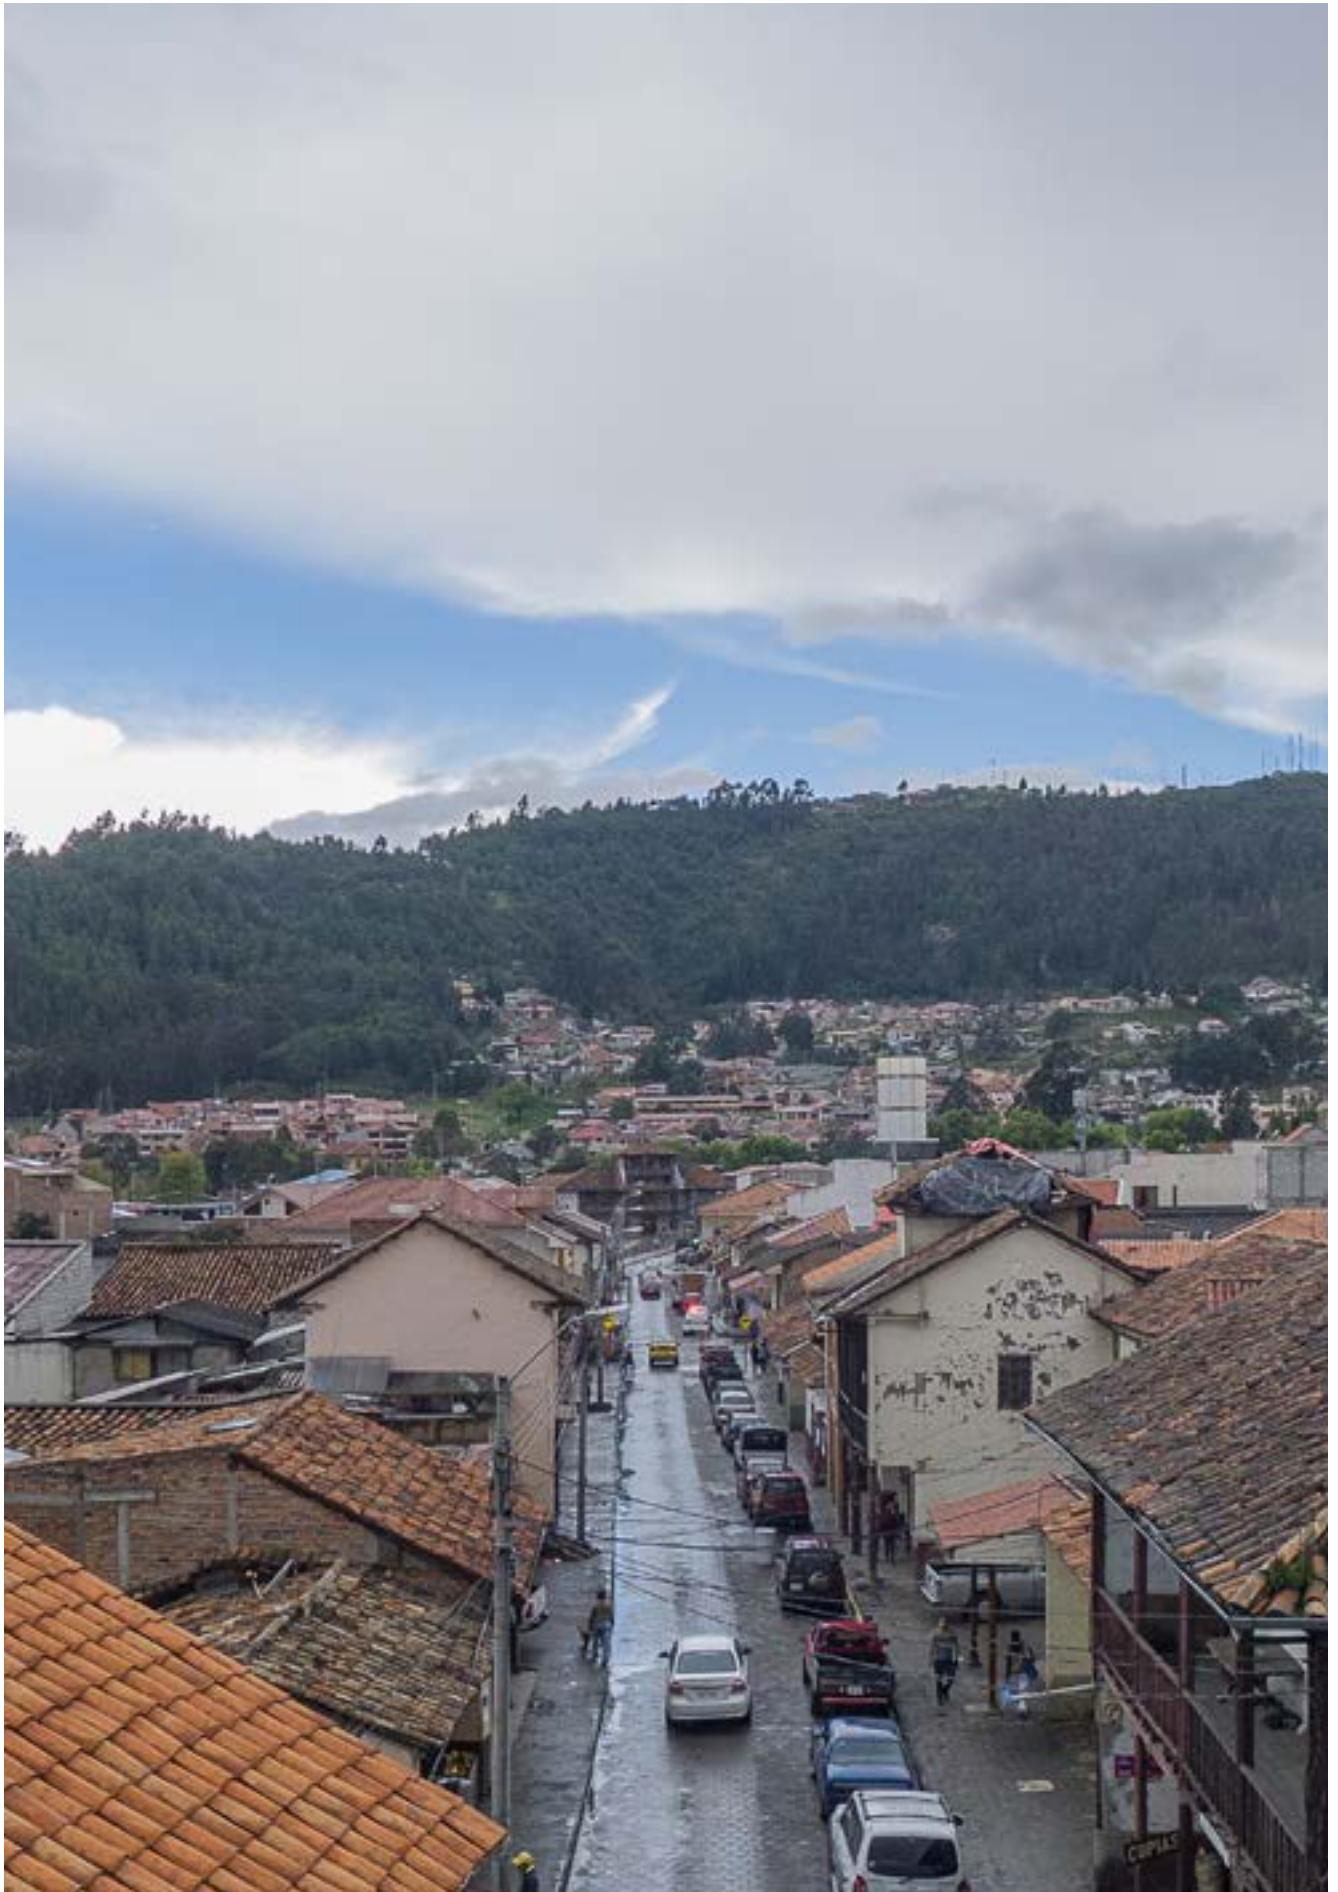
*Vista hacia el sur de la calle de Las Herrerías al inicio de la Campaña de Mantenimiento.  
Foto: Pedro Astudillo, 2018*

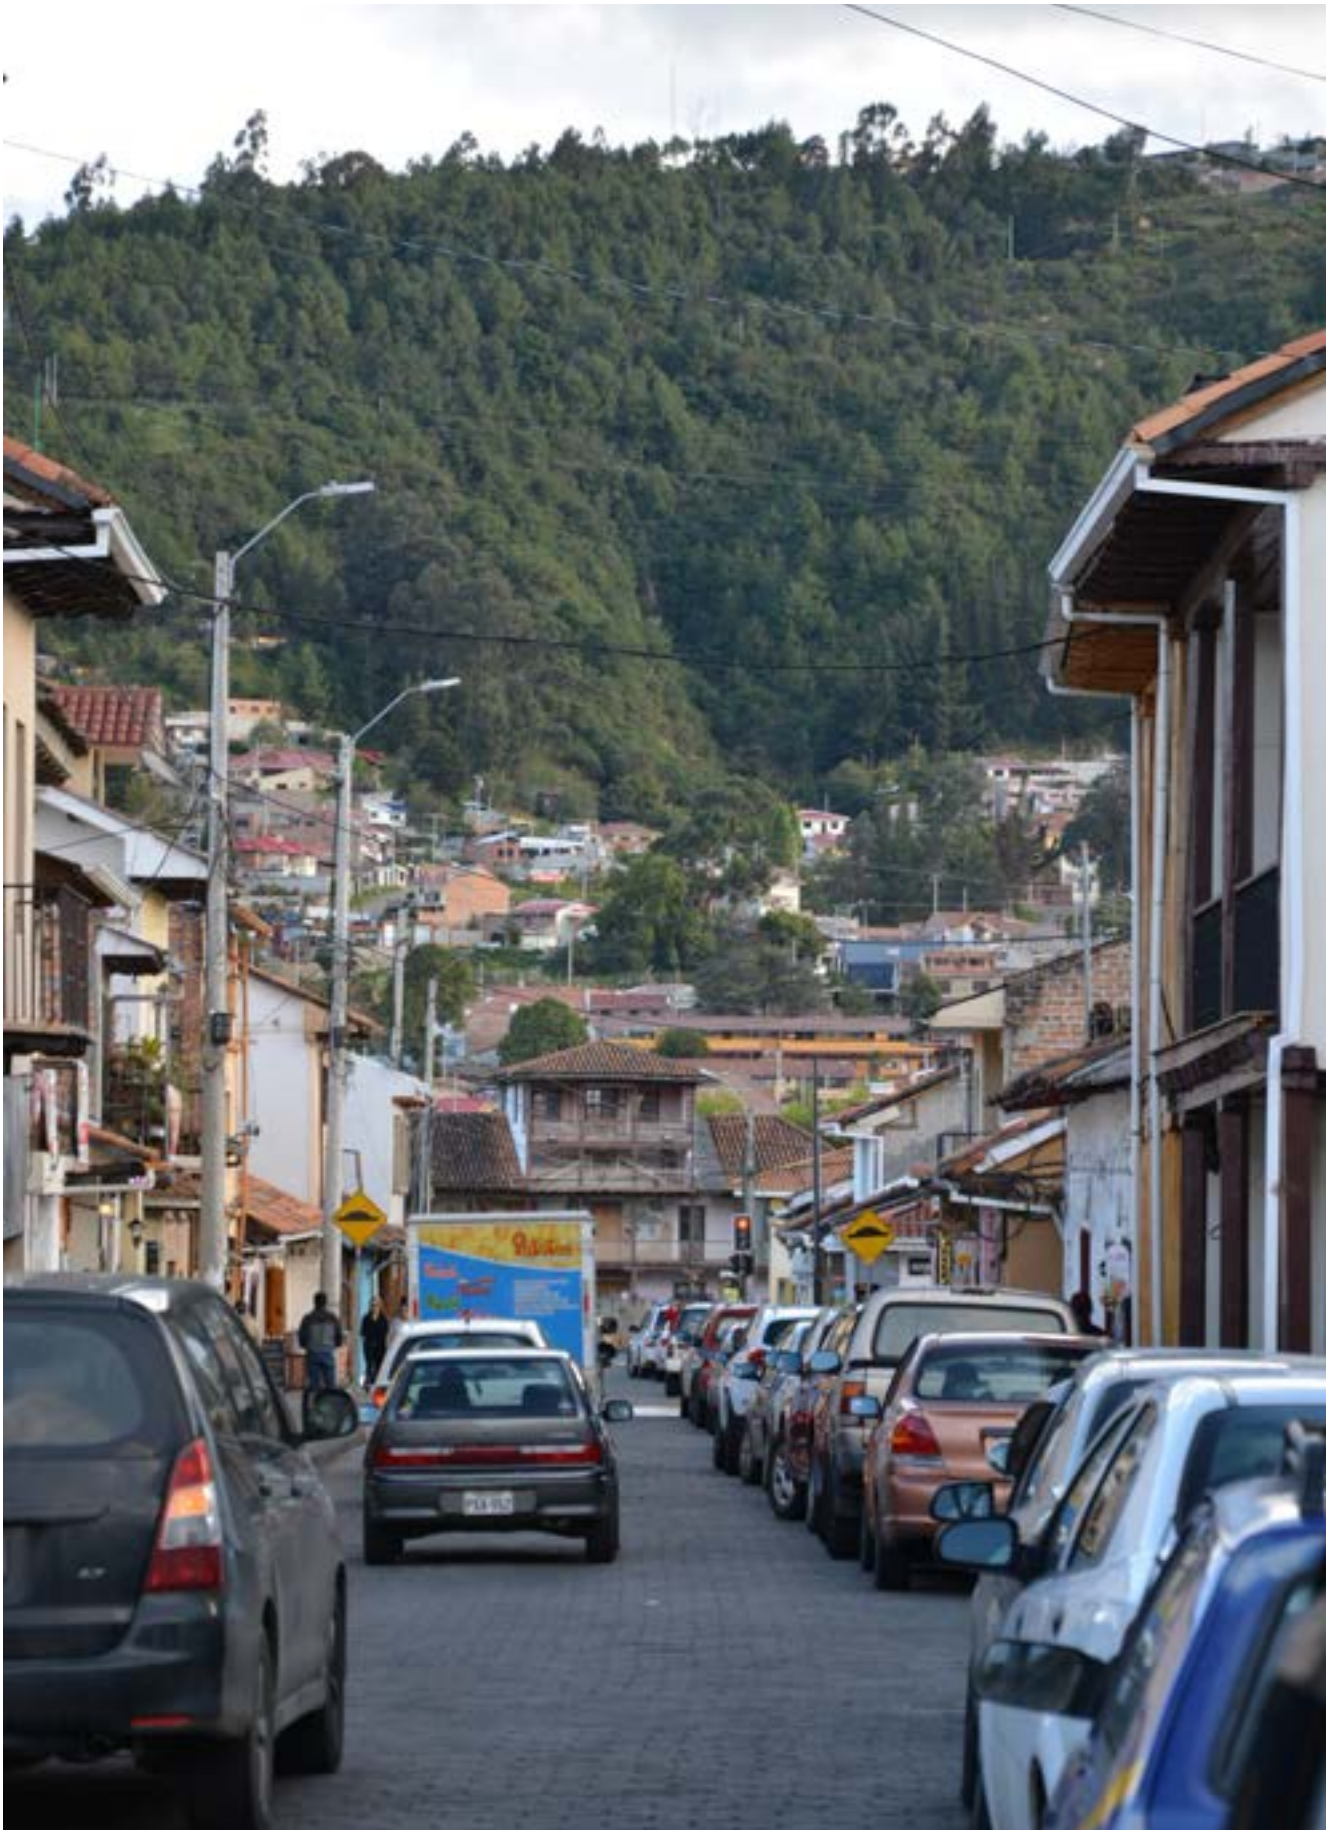
*En las últimas décadas del siglo XX, la calle de Las Herrerías se transformó con la desaparición de algunos portales y el cambio de niveles de la calzada y de las veredas.  
Foto: Matías Cardoso, 2019*

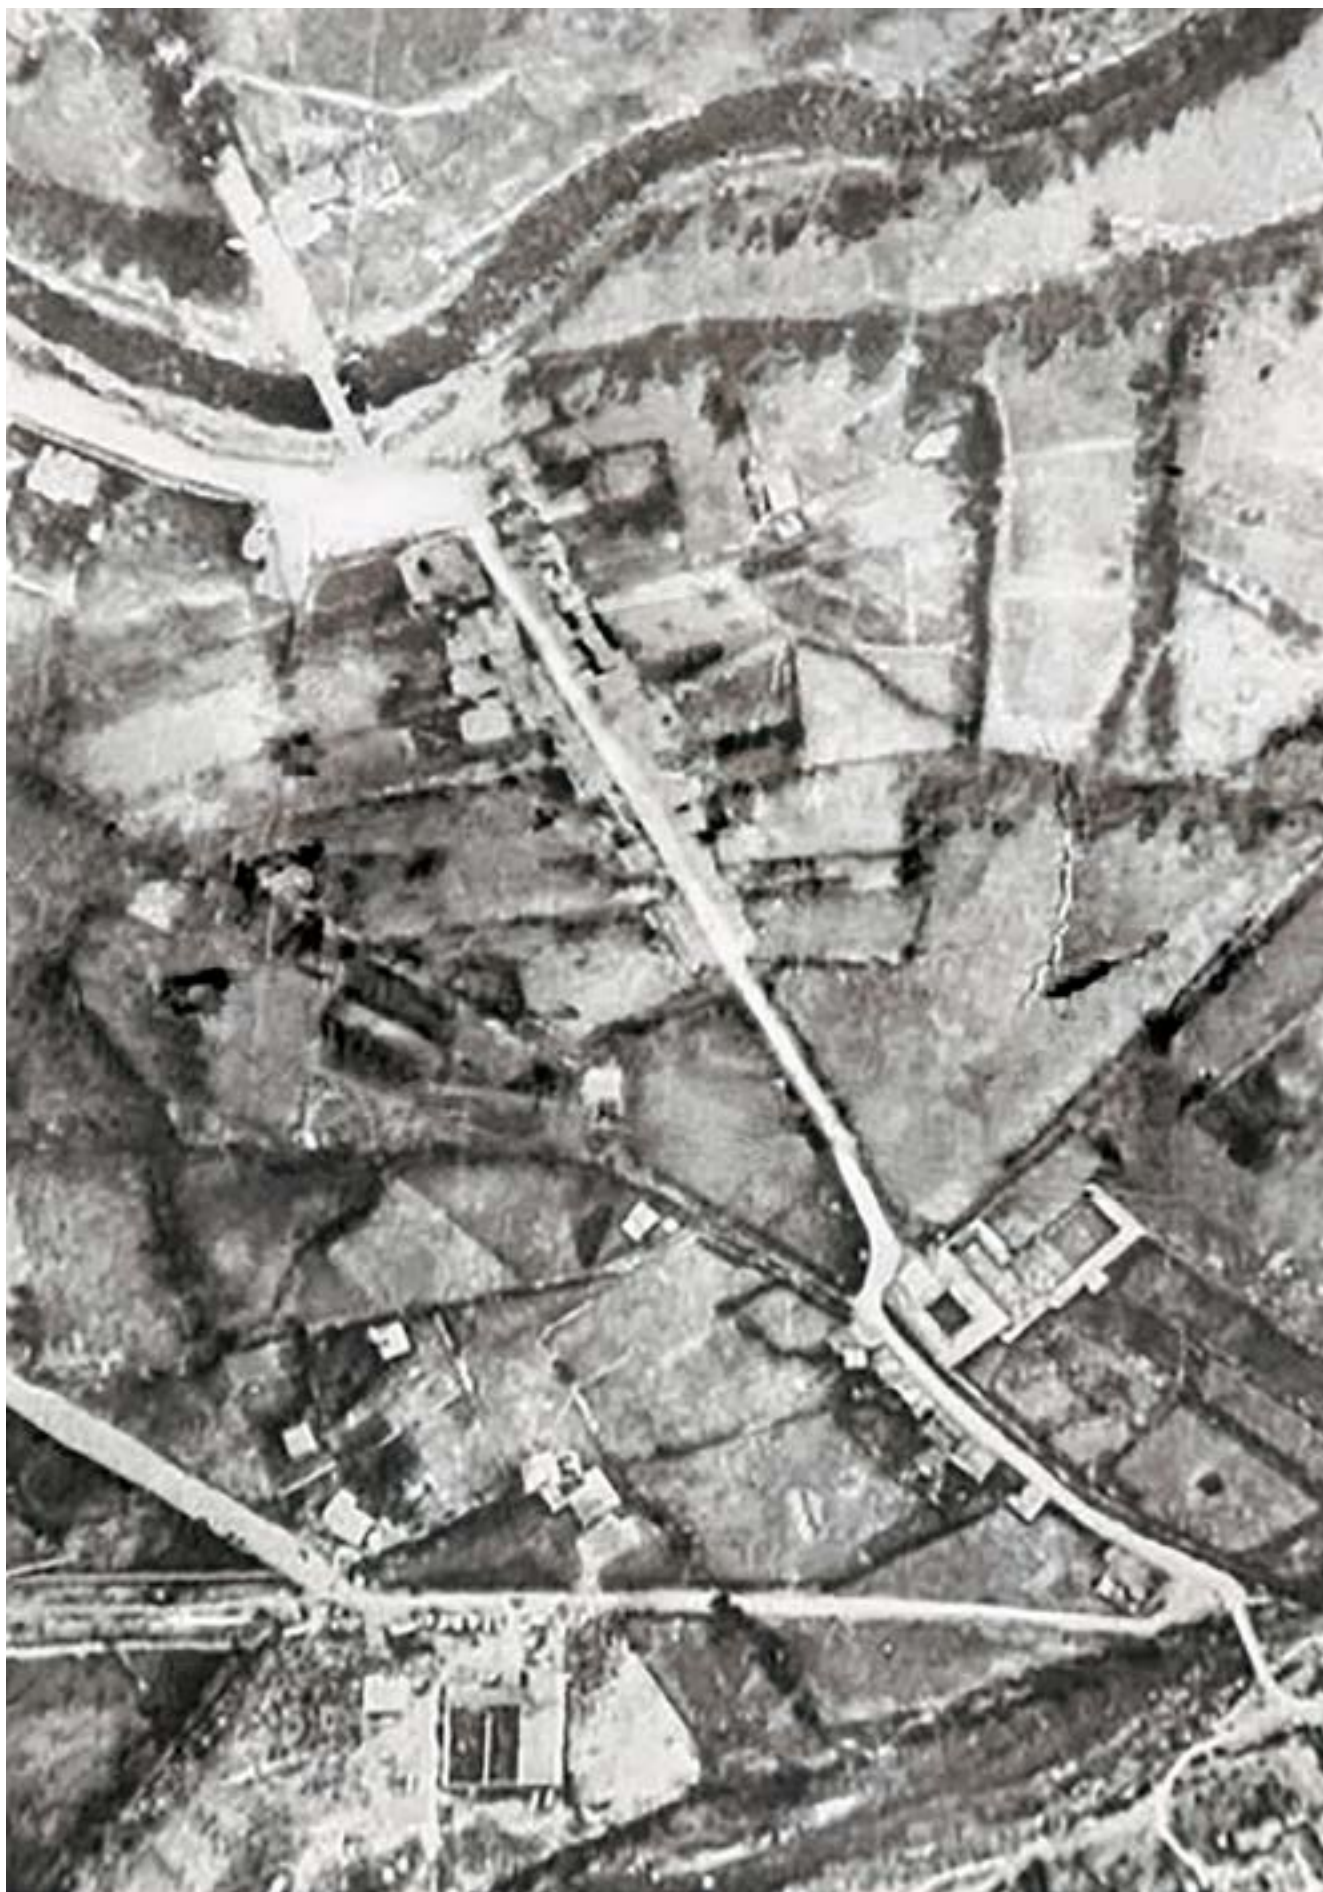
*Fotografía aérea de la calle de Las Herrerías en 1963 tomada por el Instituto Geográfico Militar en escala 1:5000.  
Foto: Proyecto "Ciudad Patrimonio Mundial" (CPM), 2018*

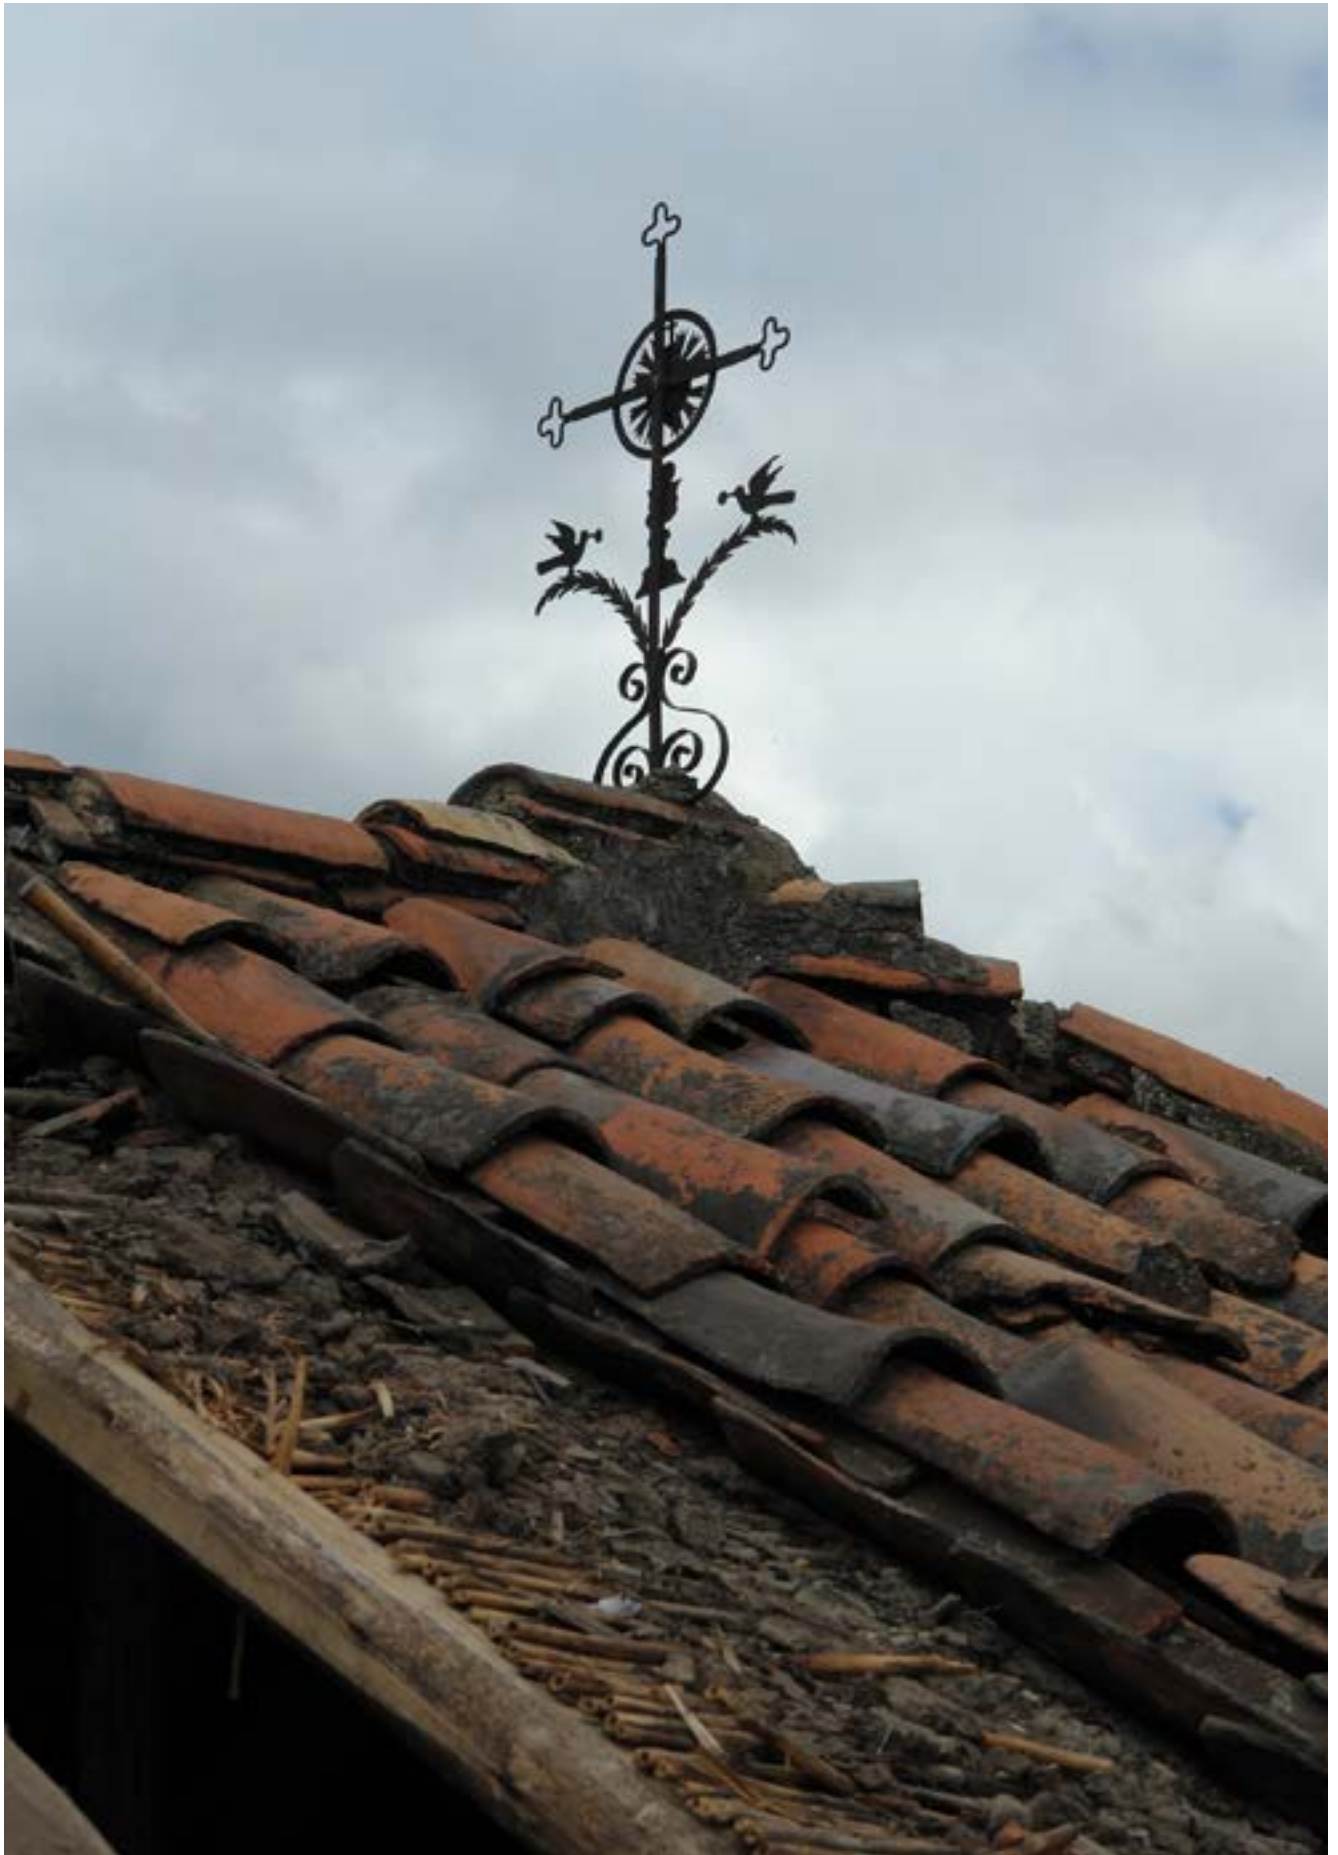
*La cruz como símbolo de protección en las cubiertas  
de las edificaciones.  
Foto: Gustavo Lloret, 2018*

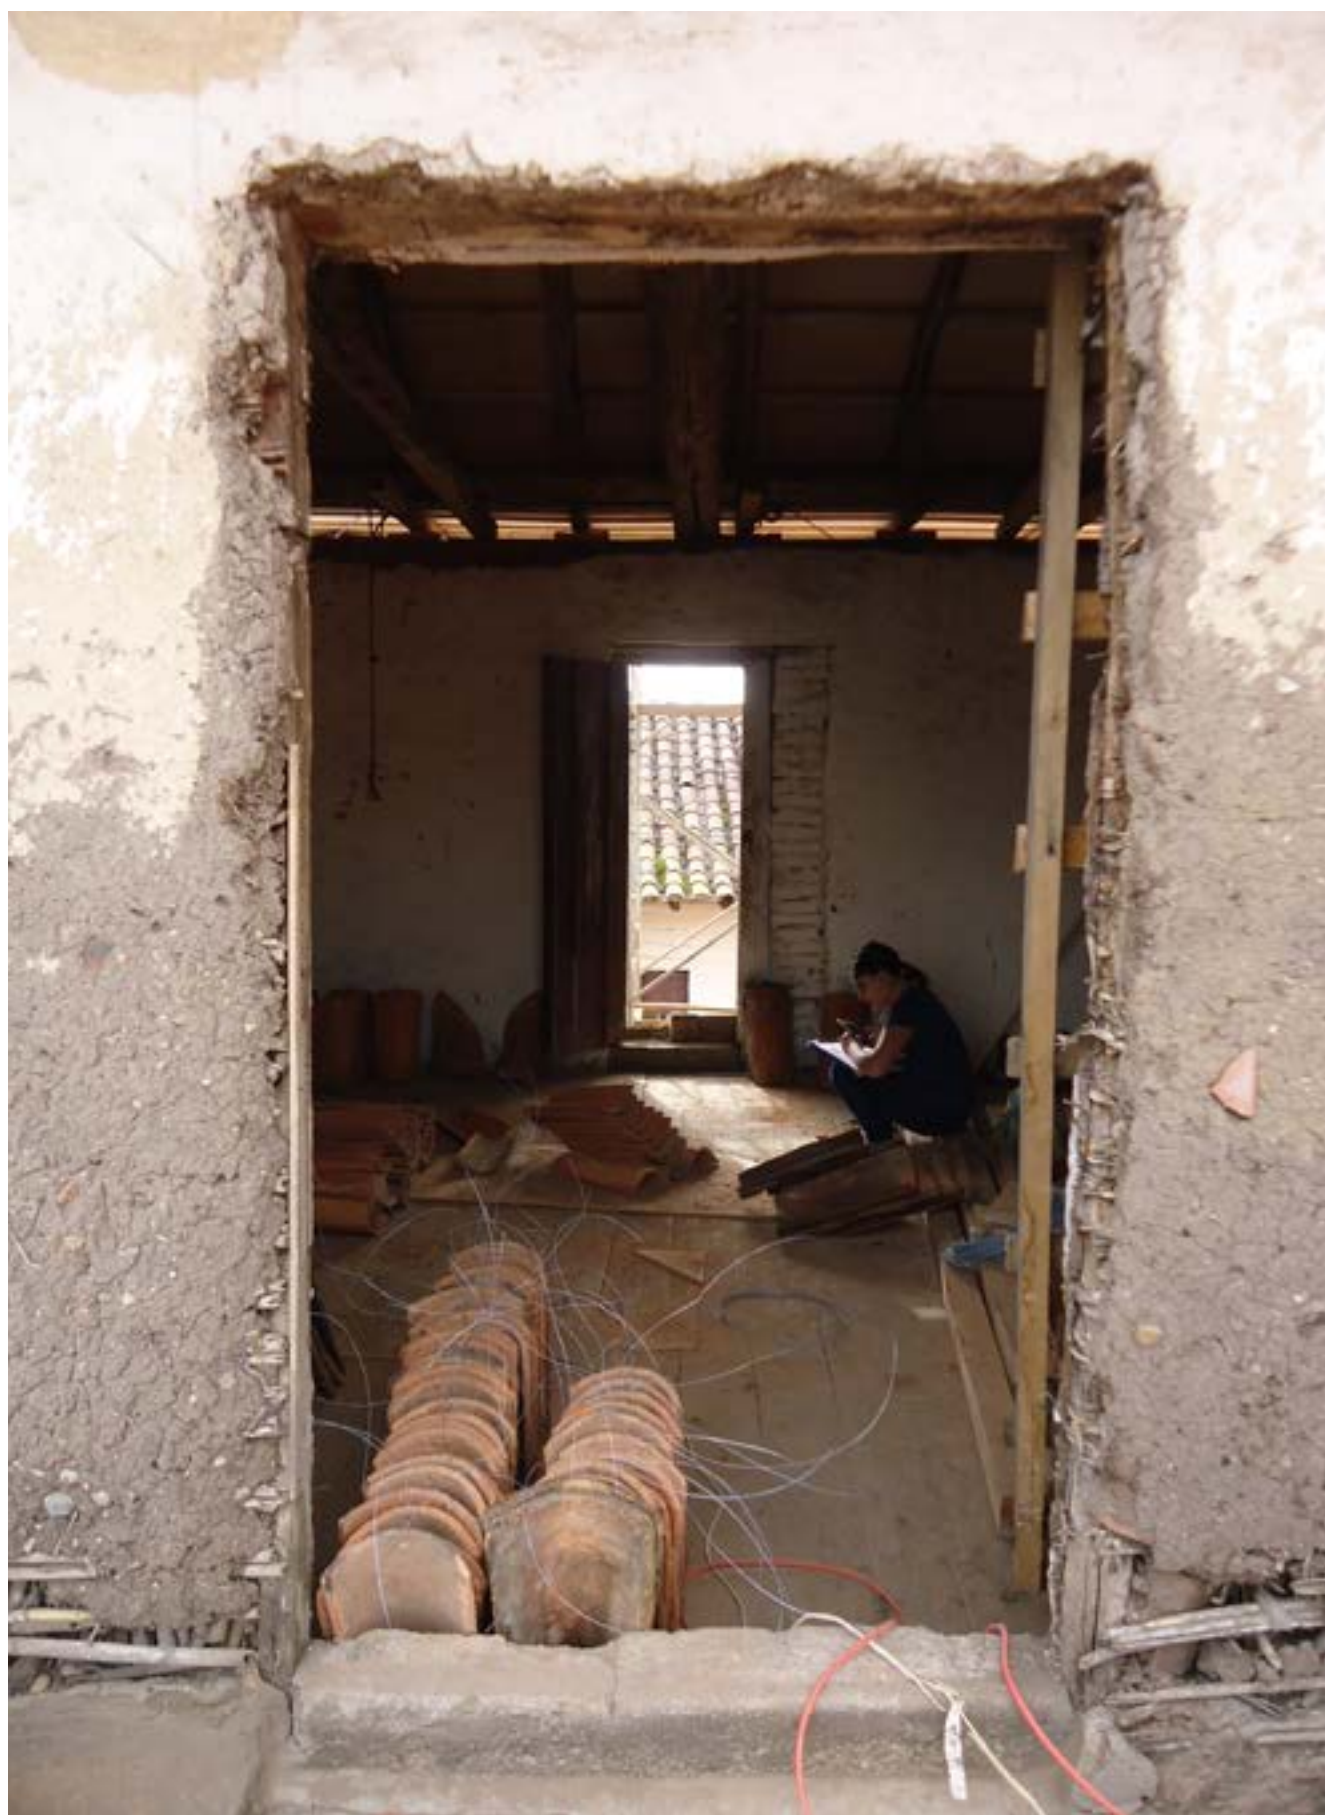
Edificación patrimonial vernácula durante el proceso de intervención.  
*Foto: Proyecto "Ciudad Patrimonio Mundial" (CPM), 2018*

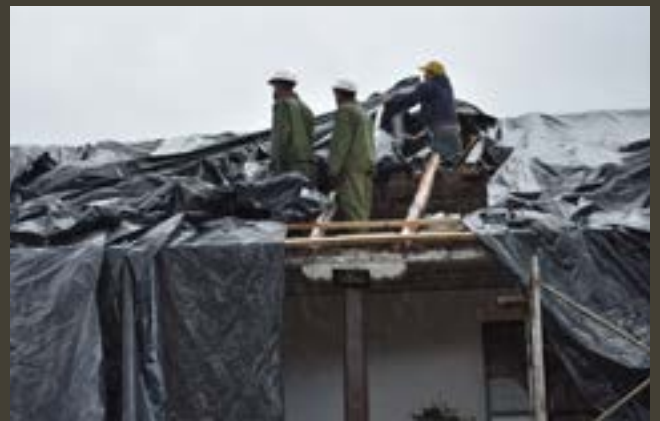
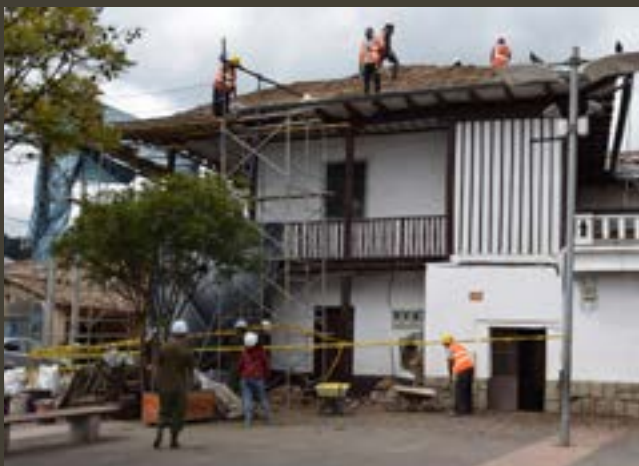
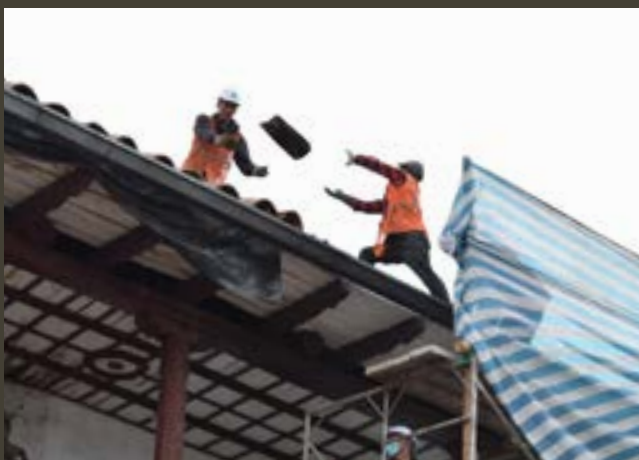
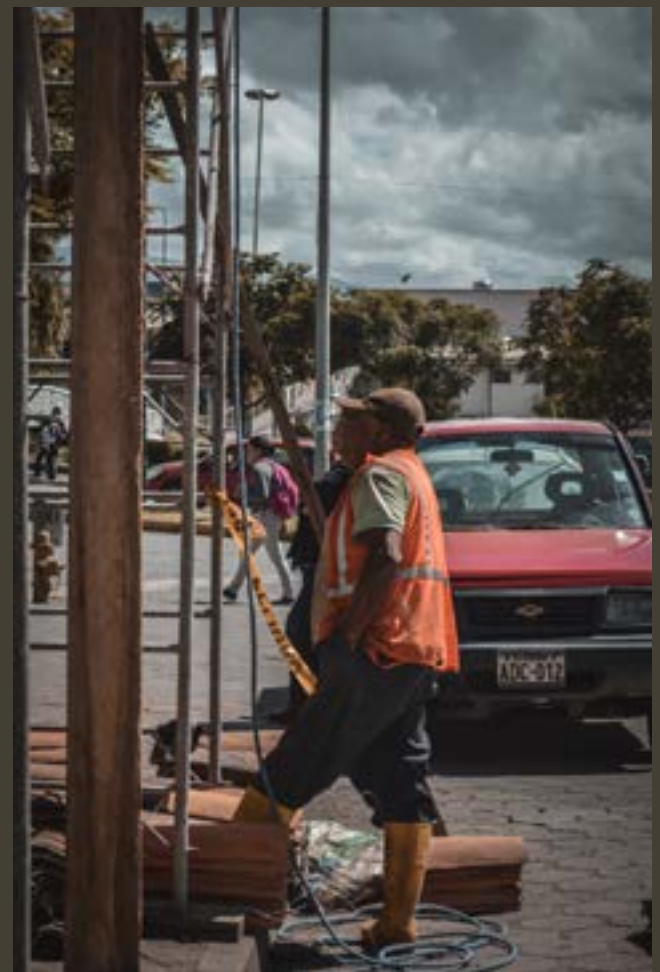
### **O101 - La casa esquinera de la plaza**

Las obras se realizaron a nivel de cubierta y fachada. Además se intervinieron elementos del corredor del patio interior y portal exterior.

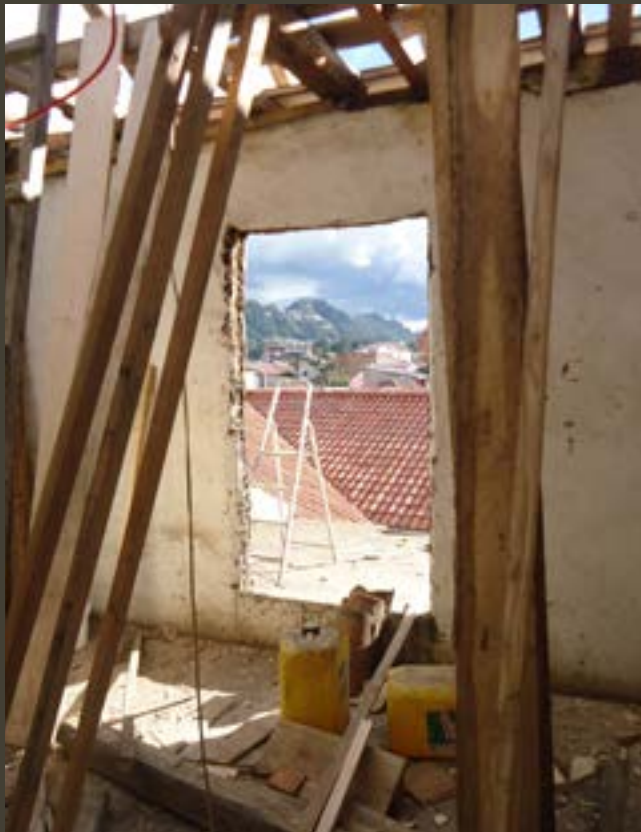
### O105 – La casa del palomar

La intervención se realizó en cubierta y fachada, también se realizaron trabajos en las terrazas, galería exterior y en el interior del palomar.

El punto de partida de los trabajos fue la intervención en la cubierta del bien, iniciando con el retiro de teja, planchas de zinc colocadas por los propietarios para evitar las filtraciones de agua y la cama de barro que las sostenía y que conformaba el cielo raso de la habitación. Poco a poco, se visualizaron los daños presentes en la estructura: elementos de madera debilitados, otros que por intervenciones no adecuadas fueron cortados y no tenían soporte alguno y canecillos faltantes. En consecuencia, aquellas piezas de madera en buen estado como la viga y parante central de la cubierta fueron conservadas, los canecillos faltantes fueron construidos en obra y los elementos en mal estado sustituidos. Posterior al montaje de la estructura de la cubierta y mantenimiento de los elementos de madera, se introdujeron los tableros de madera contrachapada y geomembrana, para finalmente recibir a los cumbreros y a la teja. Terminado el proceso en la cubierta central, se intervino en la cubierta lateral, sustituyendo los elementos de madera en mal estado, construyendo lagrimeros e impermeabilizando todos los espacios por donde se pudiera filtrar agua y cubriendo aquellos por donde pudieran ingresar palomas.

las columnas de madera se encontraban en mal estado porque no tenían basas que dieran soporte y evitaran el contacto directo con el piso. Era necesario apuntalar la edificación, lo que permitiría retirar momentáneamente las columnas de madera y recuperar las basas de piedra, permitiendo recuperar el nivel de los pisos superiores. Varias piezas de madera del piso de la galería se encontraban afectadas por la humedad, y por iniciativa del propietario fue posible sustituir todo el piso de ese espacio.

Posteriormente, se recuperaron las dos terrazas en la Casa del Palomar. Se trabajó en el retiro de ladrillos artesanales para luego ser lavados, lamentablemente una parte considerable del ladrillo se perdió en el desmontaje. Entonces fue posible apreciar con claridad el estado de la estructura de madera, que en general era aceptable. No obstante, fue necesario reforzarla con nuevas piezas de madera y provocar su nivelación colocando cuñas de madera entre vigas. Con la finalidad de impermeabilizar las terrazas, confinarlas y aliviar el peso de las mismas se decidió fundir, sobre una resistente plancha de asbesto cemento, una pequeña loseta de hormigón y sobre esta colocar el ladrillo artesanal recuperado, conservando la trama original. Paralelamente a los trabajos ejecutados en las terrazas, al interior del palomar se trabajaba en el enchacleado para el cielo raso, se repusieron revoques y se sellaron espacios entre la estructura de madera y los muros de adobe, para finalmente construir un nuevo pasamanos, pintar las fachadas frontal y lateral y terminar con una limpieza general.

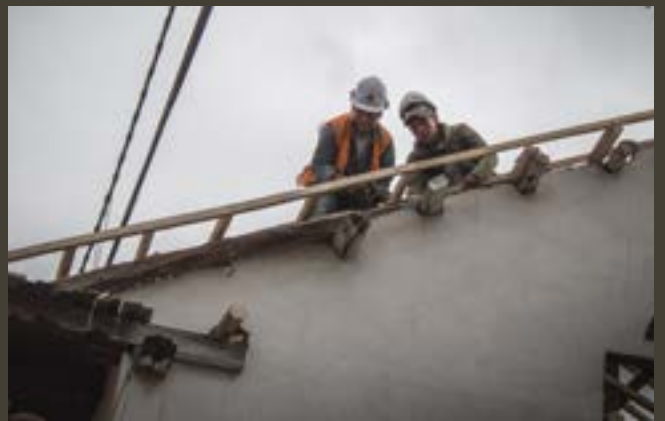
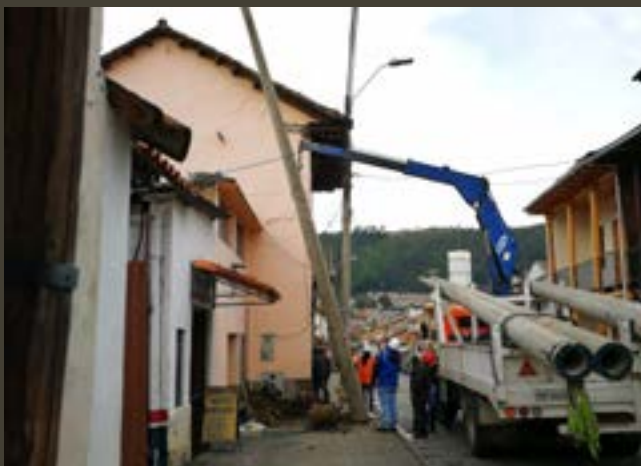
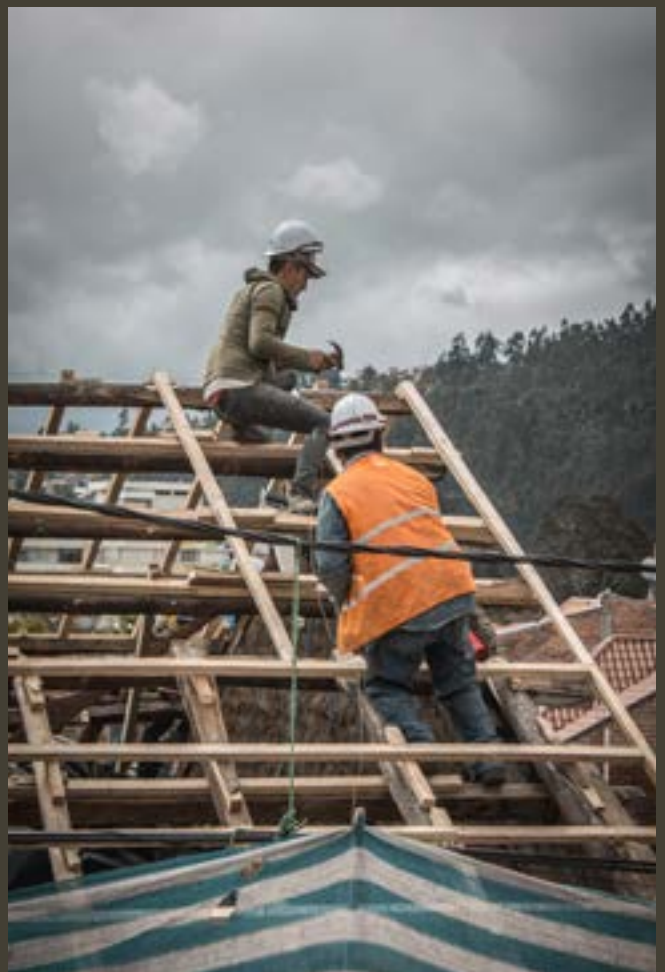
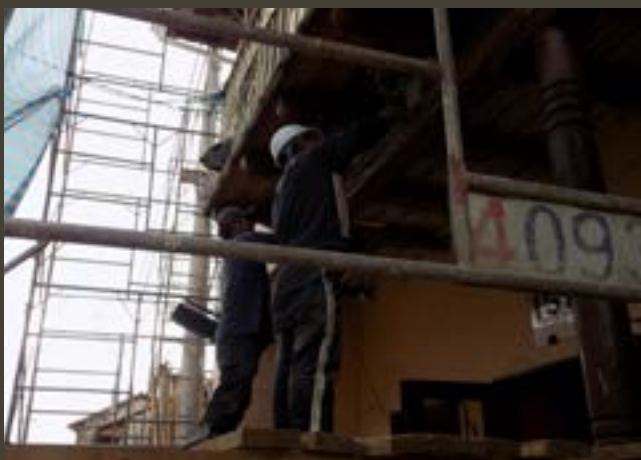
### E107 - La casa Abad

Las obras en la casa Abad se realizaron a nivel de cubierta y fachada, e incluyó la reubicación de un poste de luz.

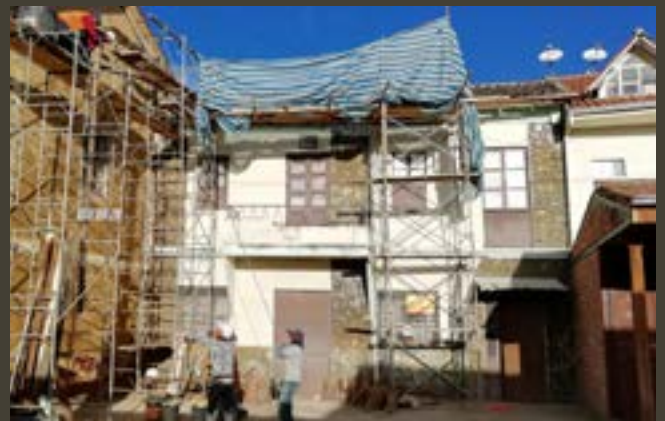
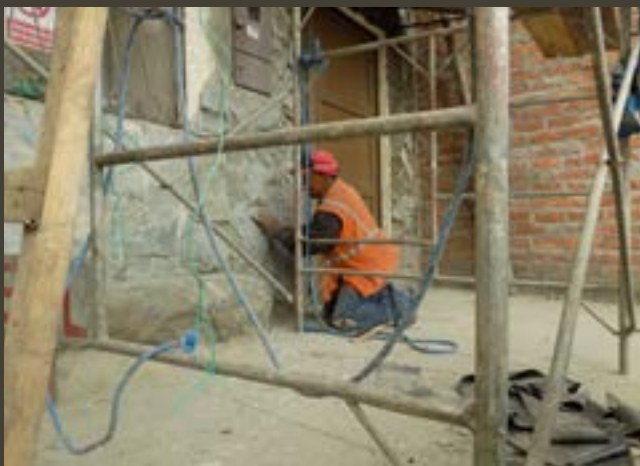
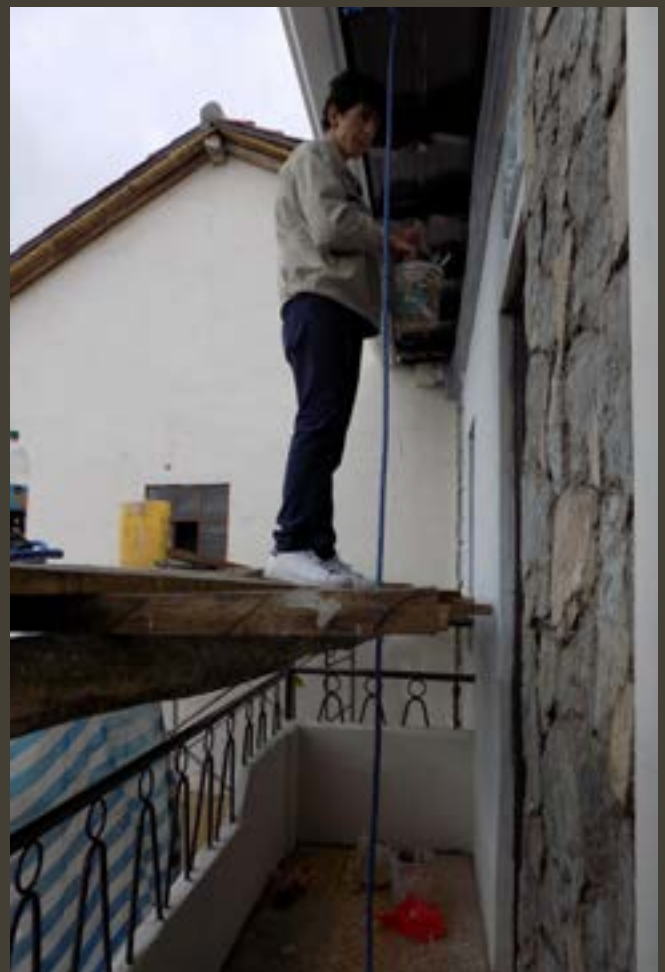
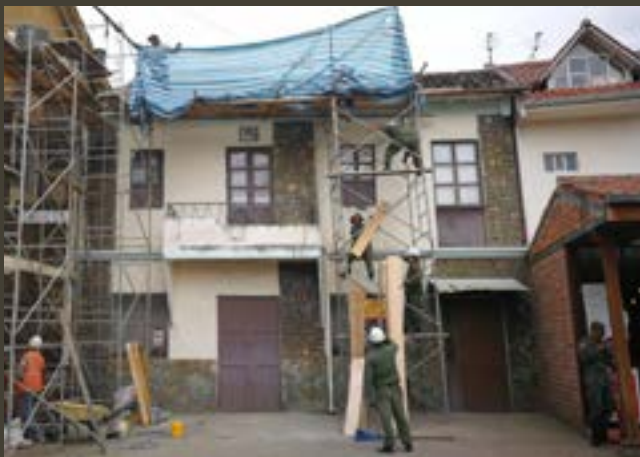
### O104 - La casa de la fachada de piedra

La intervención se realizó únicamente en el alero frontal de la cubierta y a nivel de fachada.

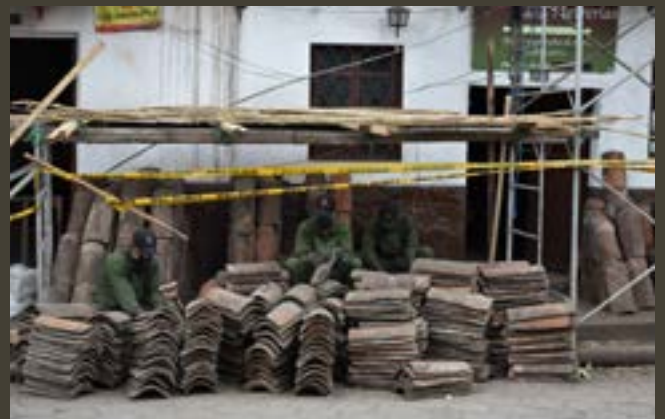
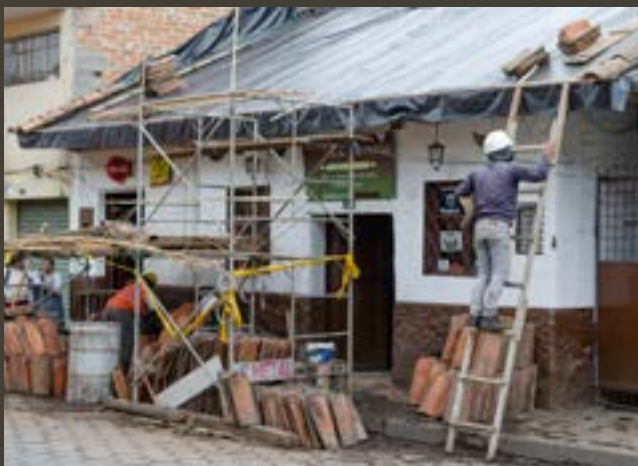
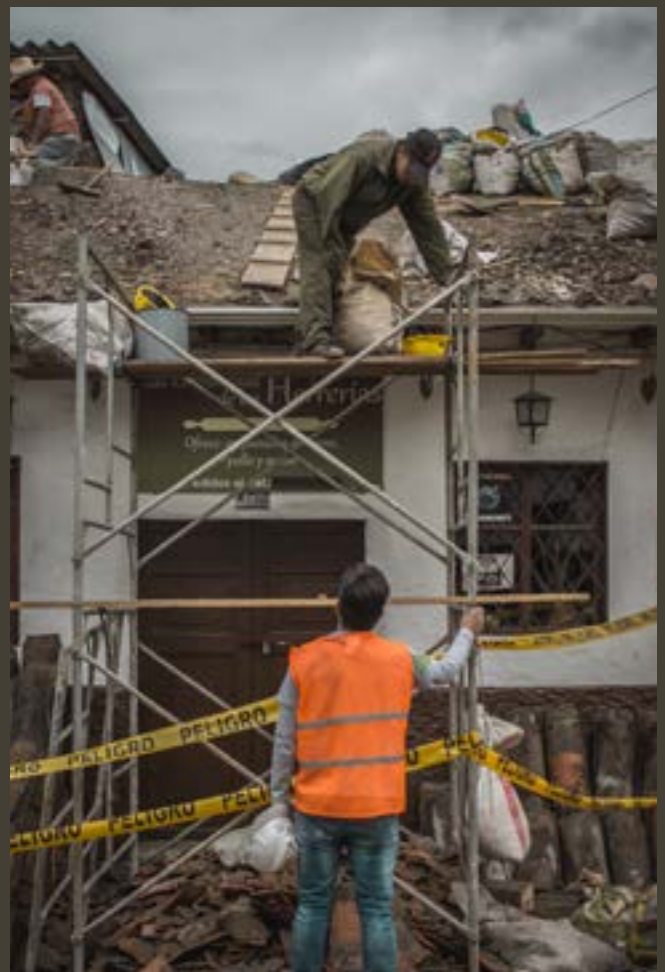
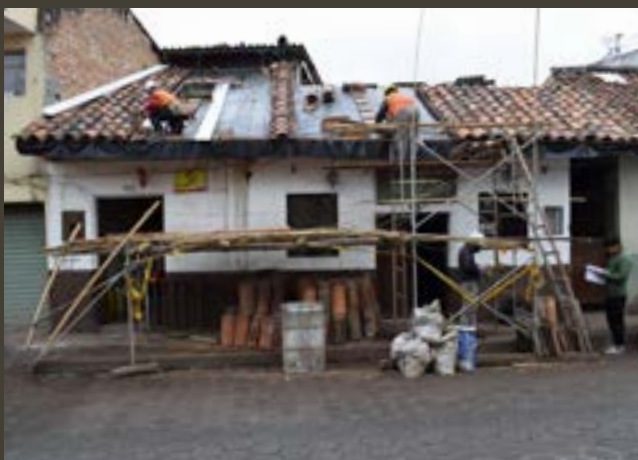
### O110 – La casa de doña Carmita

Las obras se realizaron a nivel de cubierta y fachada, adicionalmente se realizaron adecuaciones en dos espacios interiores y en la escalera de la edificación.

Finalmente se intervino en la fachada dando mantenimiento a la carpintería en general. Las obras se centraron en retirar todas las capas de pintura de la puerta de acceso a la vivienda y recuperar el color verde característico de algunas edificaciones históricas, el cual fue identificado en la primera capa de pintura. Los cables eléctricos que atravesaban la fachada fueron agrupados y sujetos, logrando que no afecten la imagen de la fachada. Se trabajó en la pintura de fachada, alero y carpintería de las ventanas, para cerrar los trabajos con una limpieza general tanto del interior como del exterior de la edificación.

que aislaran el espacio. Otro inconveniente fue encontrado en otro dormitorio que carecía de cielo raso y tenía un muro con aberturas, lo que provocaba el ingreso de animales. La adecuación de estos espacios se incluyó en el plan de intervención, lo que sin duda mejoraría las condiciones de habitabilidad de la vivienda. Probablemente la obra de mayor importancia en la casa de doña Carmita fue mejorar el desarrollo de la escalera que quizá tuvo que ser adaptada forzosamente al espacio y que no brindaba comodidad ni seguridad a la propietaria. Se planteó una solución que permitiera un paso más fluido y seguro, para lo cual fue necesario desmontar un tramo de la escalera dando mayor sección a las huellas finales, compensando las anteriores.

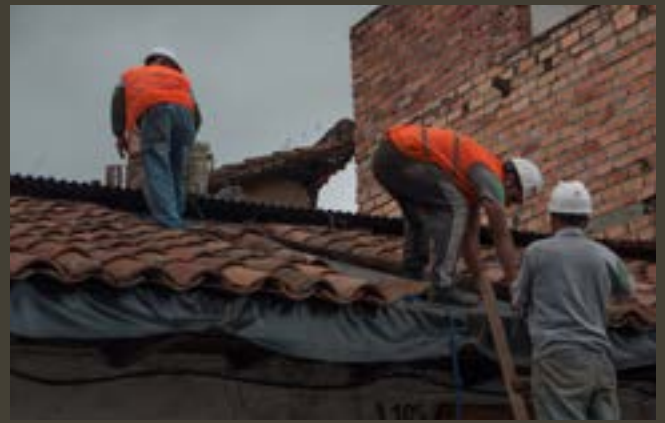
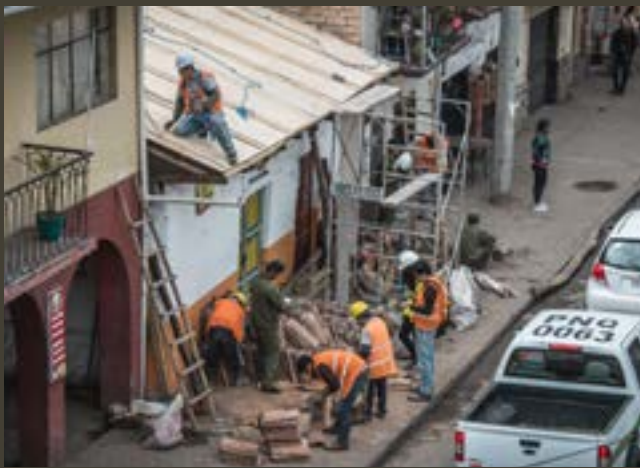
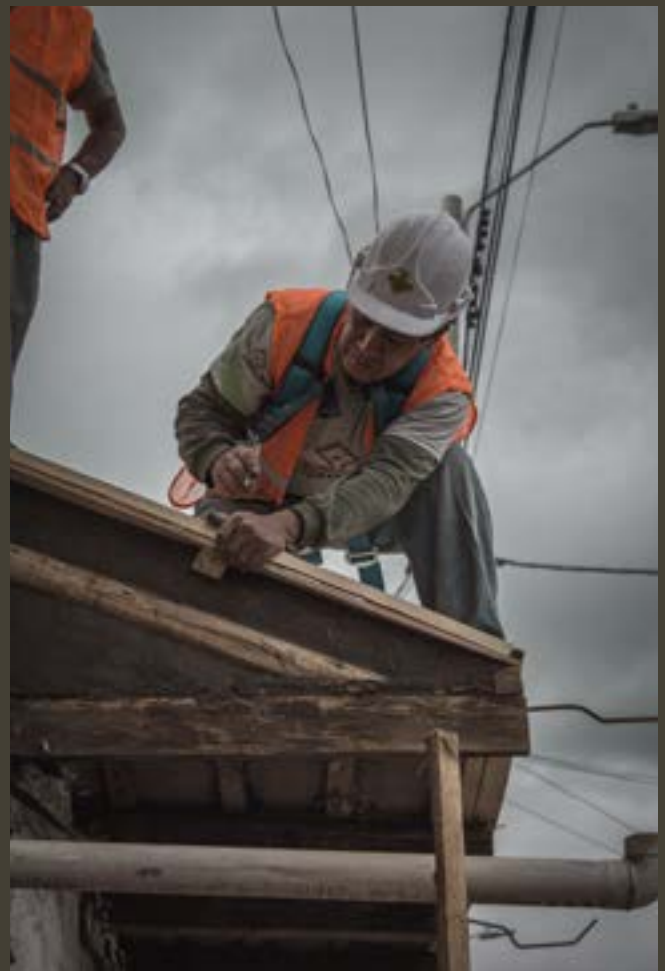
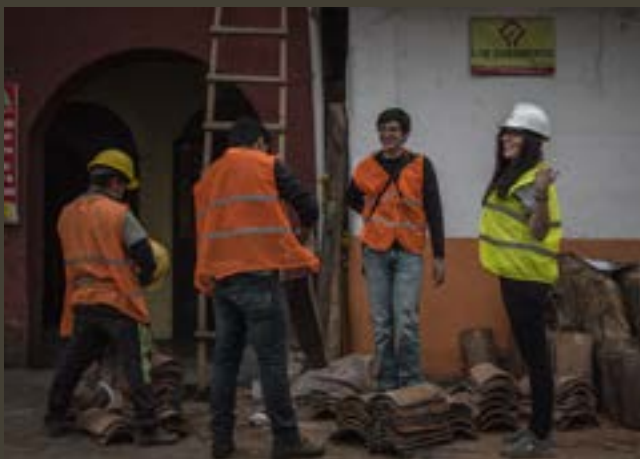
### E11 – La casa del piqueo

La intervención en la casa del piqueo se realizó a nivel de cubierta y fachada.
