# LAS HERRERÍAS

## Campaña de Mantenimiento de las edificaciones patrimoniales 2017 - 2018

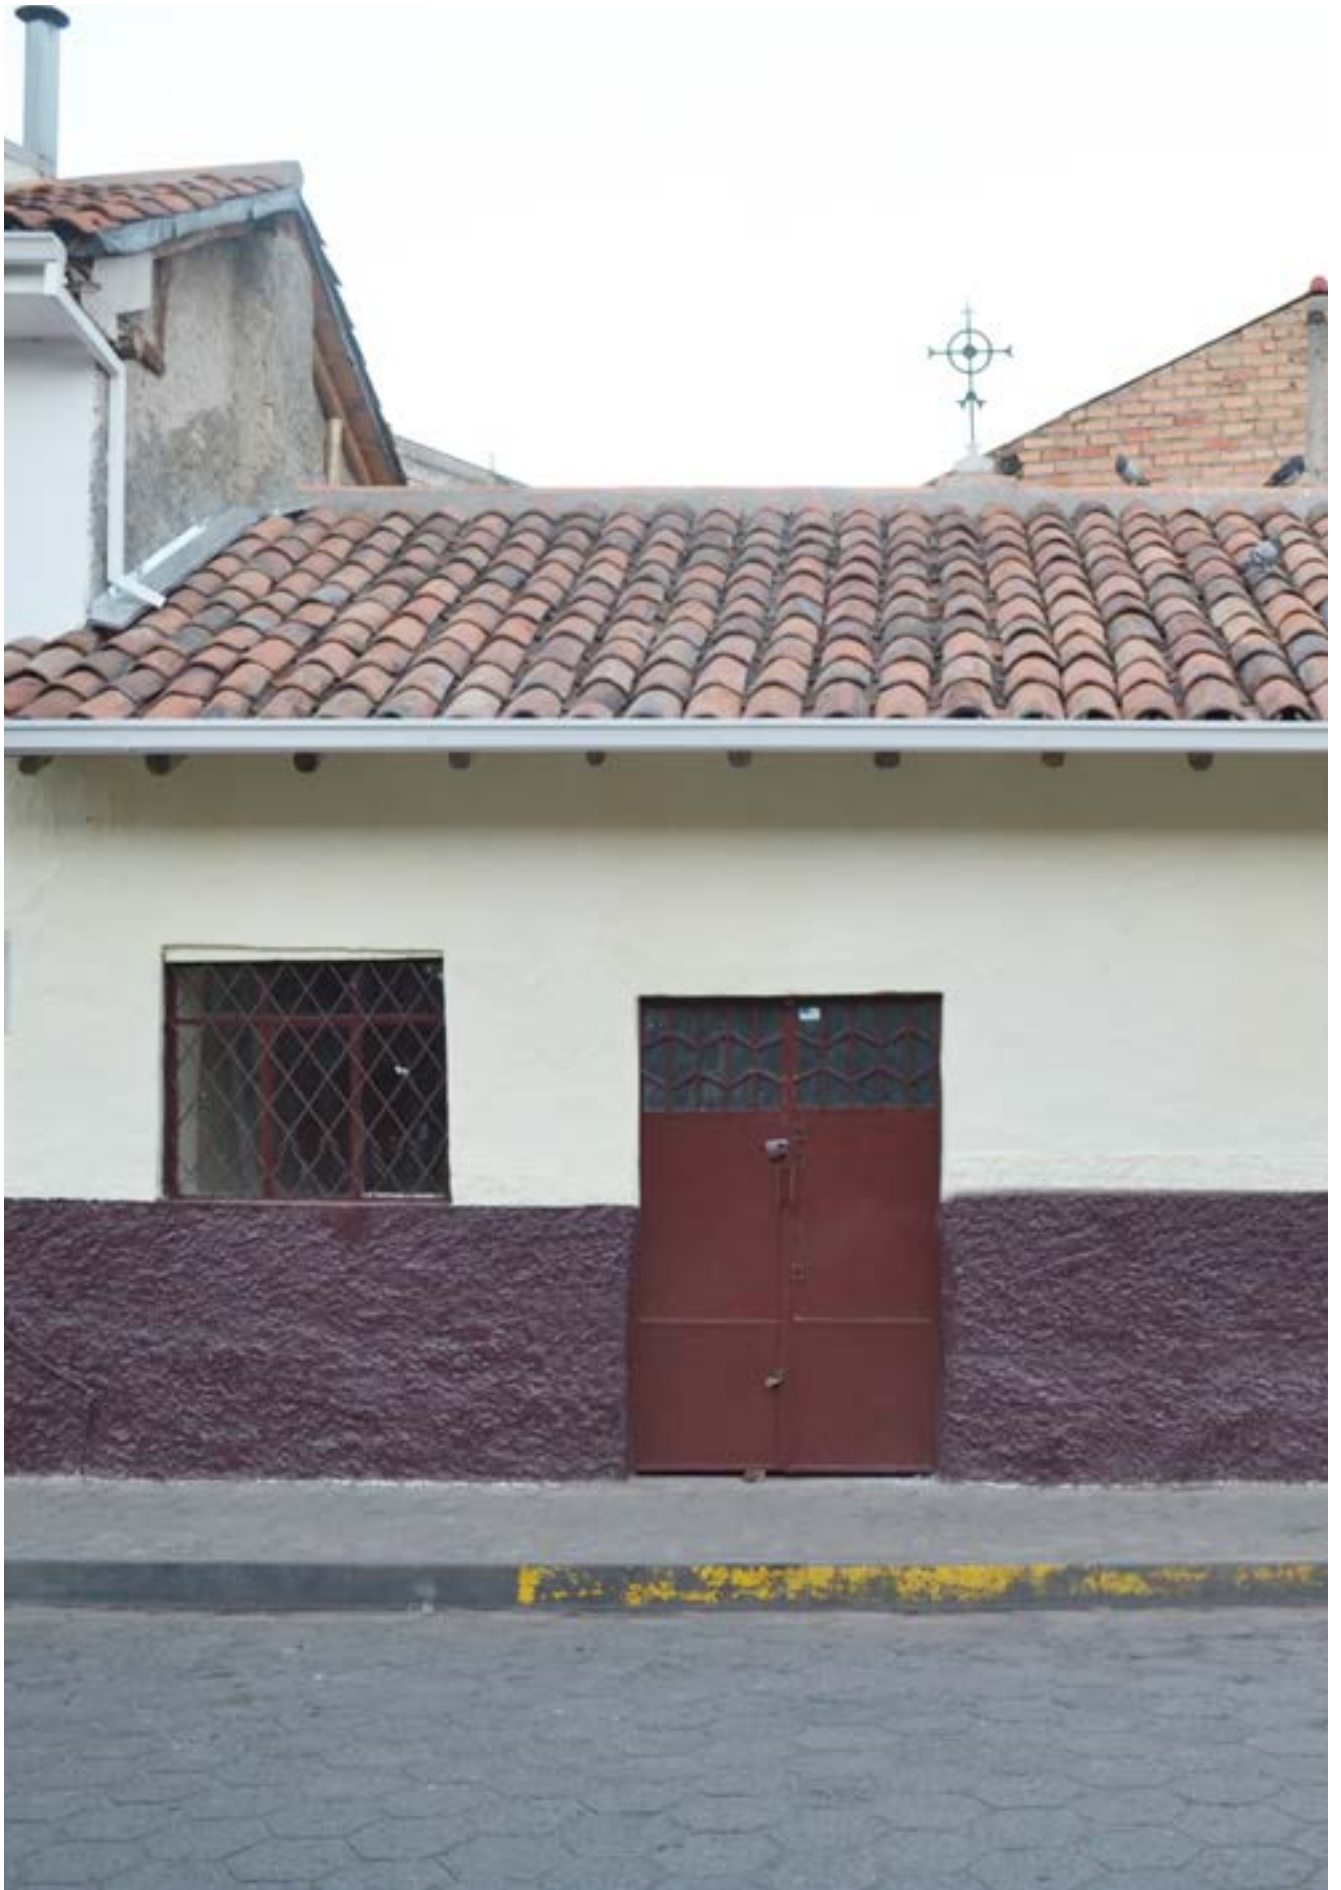
El sistema constructivo de la edificación está conformado por un sistema de muros de adobe con recubrimiento de tierra, empañete y estructura de madera en cubierta. Los muros de adobe se encuentran anclados por un doble sistema de llaves de madera, dos dispuestas de manera longitudinal y dos transversalmente respecto a la forma de la planta arquitectónica y con vigas de cierre o soleras en los muros de fachada frontal y posterior. Sobre estos se asienta la estructura de la cubierta a dos aguas con un sistema de envigado par sin cumbrero, enchacleado, cama de barro y recubrimiento de teja tradicional.

Los trabajos iniciaron en la tercera semana de la Campaña con el desmontaje de elementos de recubrimiento en cubierta y aleros; poco a poco se pudo apreciar la riqueza constructiva que guardaba la edificación bajo las deterioradas –pero aún funcionales– tejas y planchas de zinc. Continuando con el retiro de la cama de barro y el enchacleado en mal estado, la estructura de la cubierta conformada por un sistema de pares sin cumbbrero y asentada sobre un par de soleras apoyadas en los muros frontal y posterior, se encontró intacta. Los aleros como extensión de los pares estaban conformados por elementos de madera cortos y anclados a los pares como canecillos. Se observó una particularidad en la estructura de la edificación, ya que existía un doble sistema de tirantes (llaves) para anclar los muros. Estos elementos de gran sección anclados a los muros se encontraban dispuestos longitudinal y transversalmente al tercio de luz de cada muro.

Se conservó un 25 % de la cama de carrizo en buen estado y la estructura de la cubierta casi en su totalidad. Para esto se reemplazaron únicamente los pares en un avanzado estado de deterioro, previo trabajo de apuntalamiento de la estructura. Se reforzaron los anclajes del sistema de pares y se reemplazaron los canecillos para la conformación de los aleros. La consolidación de la estructura dio paso a la aplicación de tratamiento inmunizante en todos los elementos y la implementación de tableros de madera contrachapada y geomembrana. La conformación del cumbbrero permitió instalar las tejas recuperadas y complementarlas con las nuevas. Se recuperó el cielo raso del alero con la técnica original conformada por enchacleado y cama de barro.

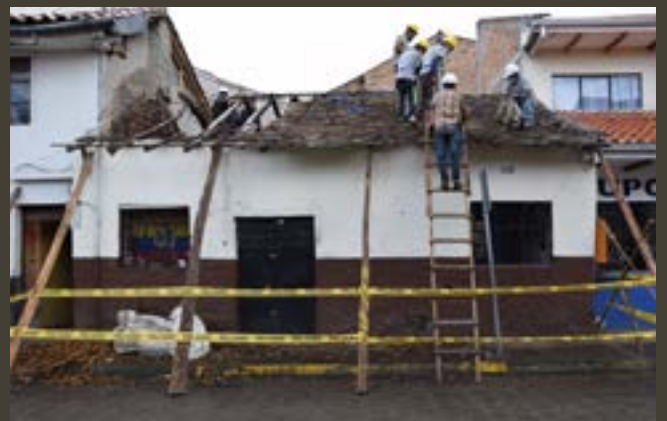
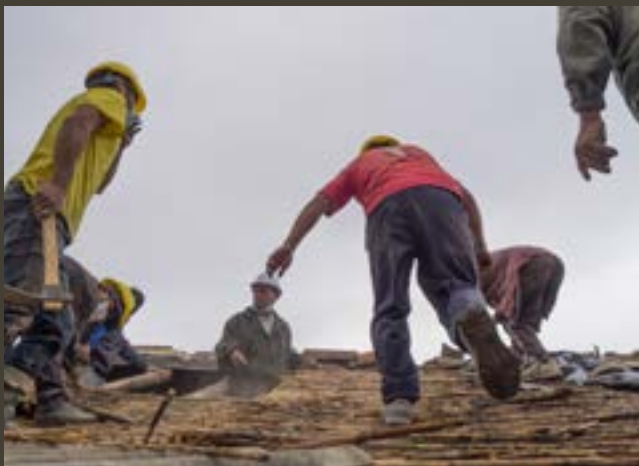
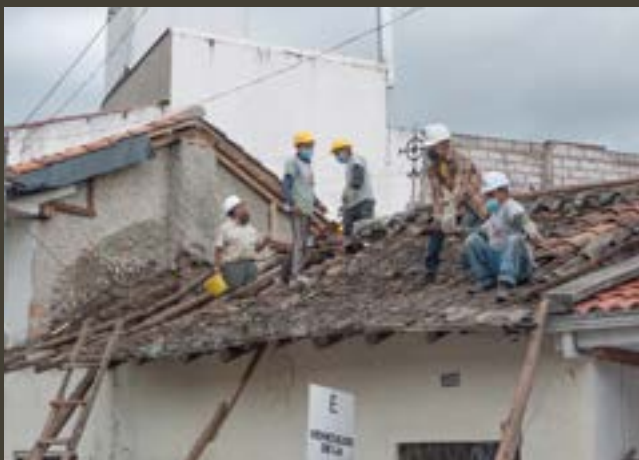
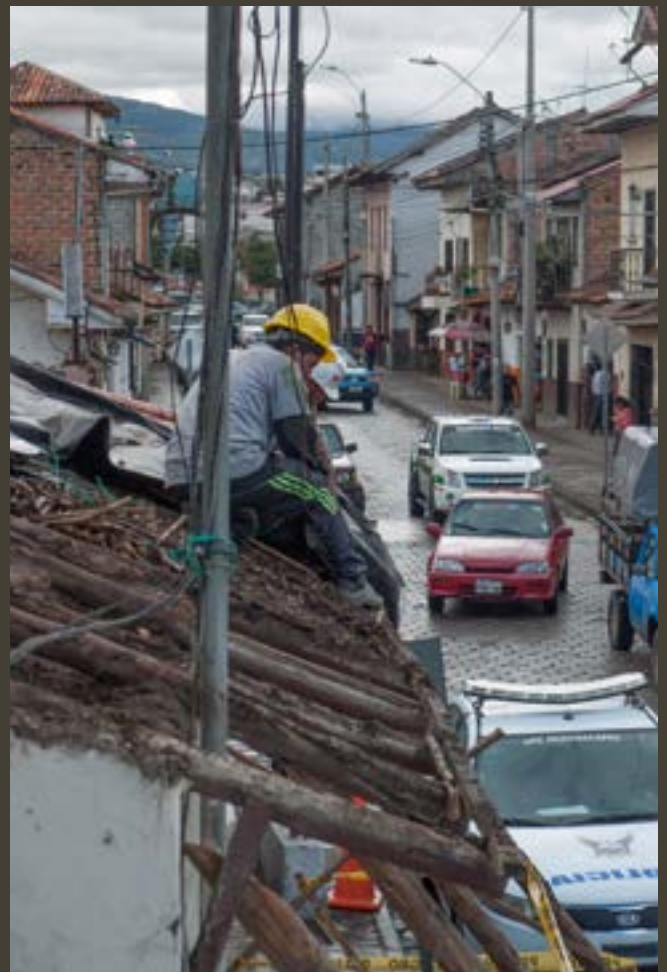
**O202 - La casa de doña Martha**

Las obras en la casa de doña Martha se ejecutaron a nivel de cubierta y fachada.

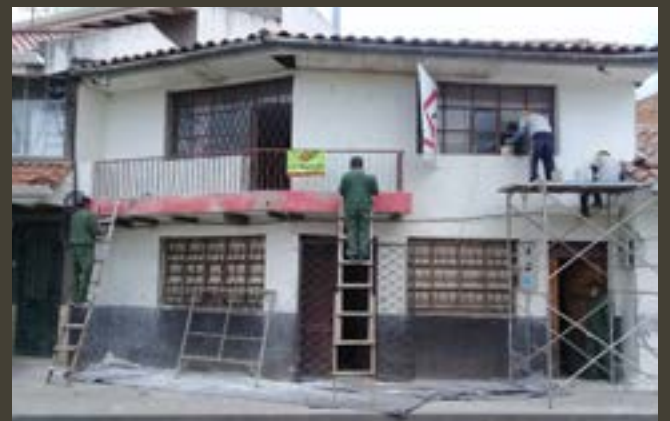
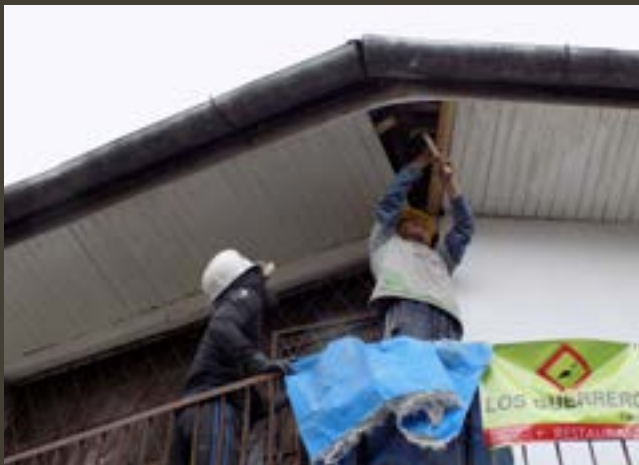
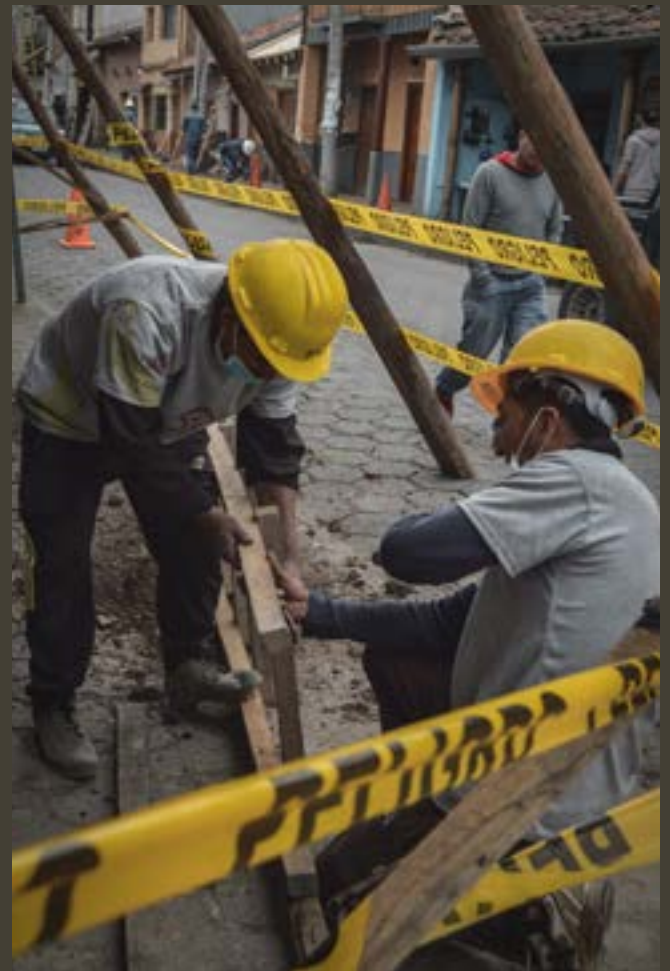
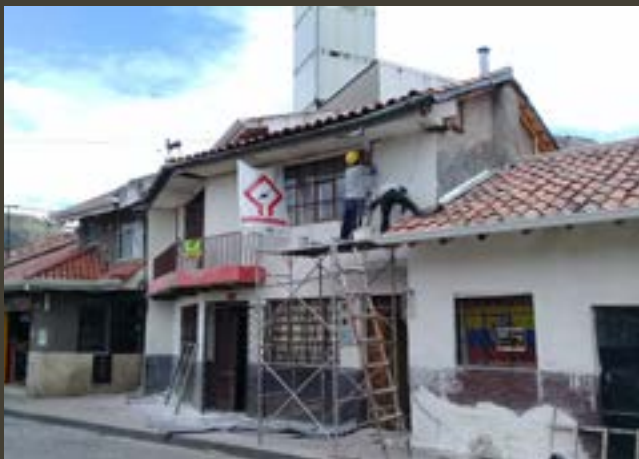
### O203 - La casa de la panadería

La intervención en la casa de la panadería se realizó en cubierta y fachada.

La realización de las calas de protección en la mayoría de elementos de cubierta permitió evidenciar el deterioro de ocho pares. Por lo tanto, se preservó la estructura de la cubierta original y se optó por sustituir los elementos en mal estado, trabajo que se ejecutó previo apuntalamiento de la estructura. Se planteó modificar el faldón posterior de la cubierta original e integrarlo con

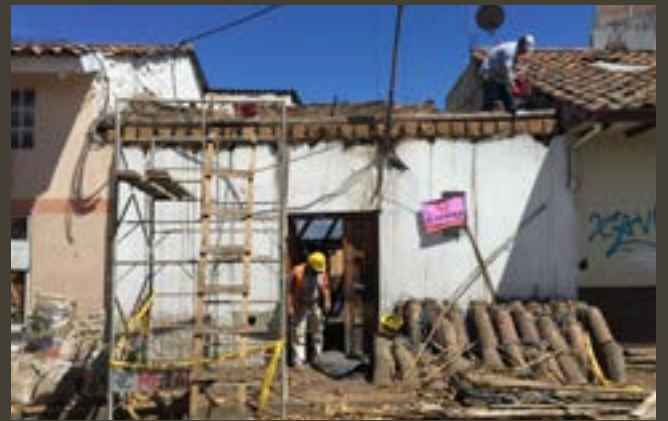
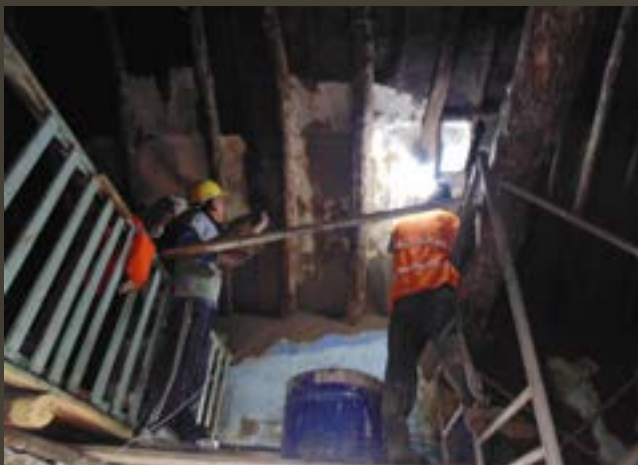
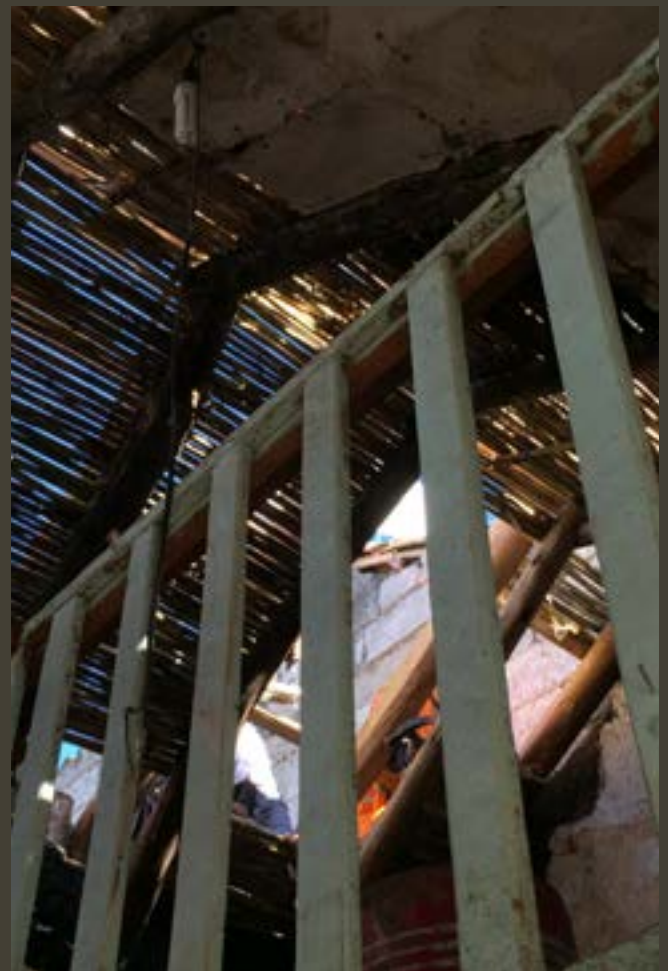
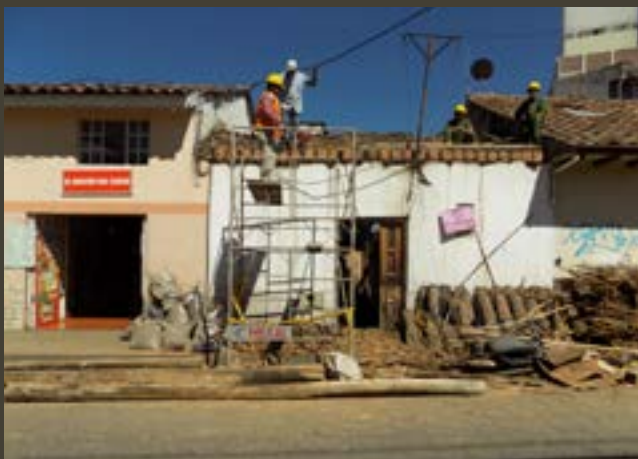
### O206 - La casa Naula

Las obras se realizaron a nivel de cubierta con la construcción de una sobrecubierta y a nivel de fachada. Además se realizaron trabajos en el portal, ambiente interior principal y altillo.

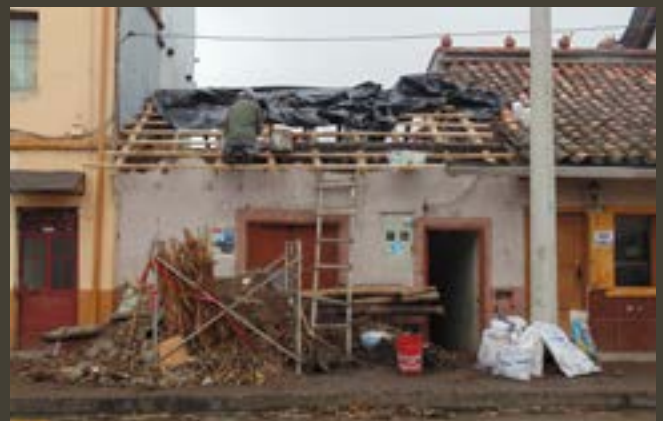
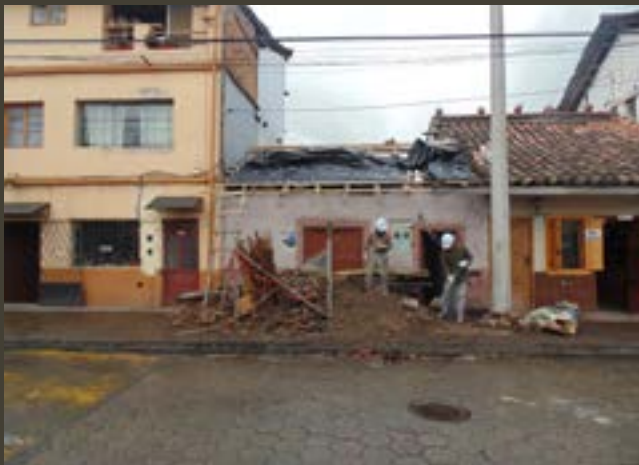
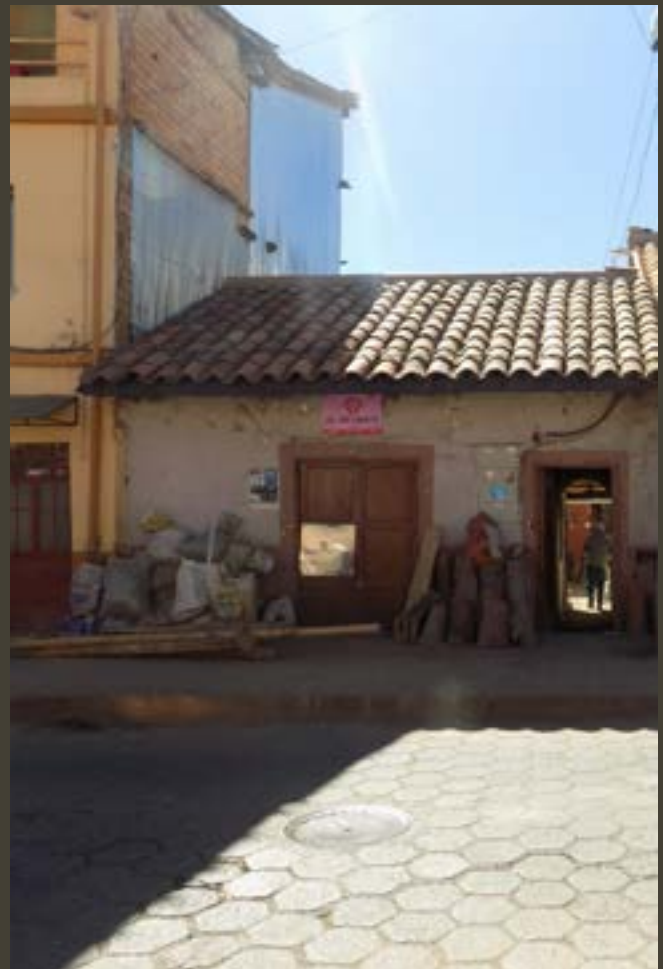
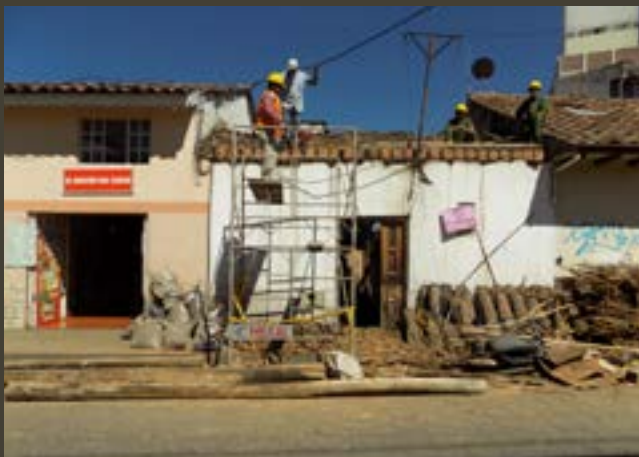
### O206 - La casa Naula

Las obras incluyeron la intervención en cubierta y fachada. En el interior se trabajó en un altillo en el ambiente principal y en elementos del bloque posterior.

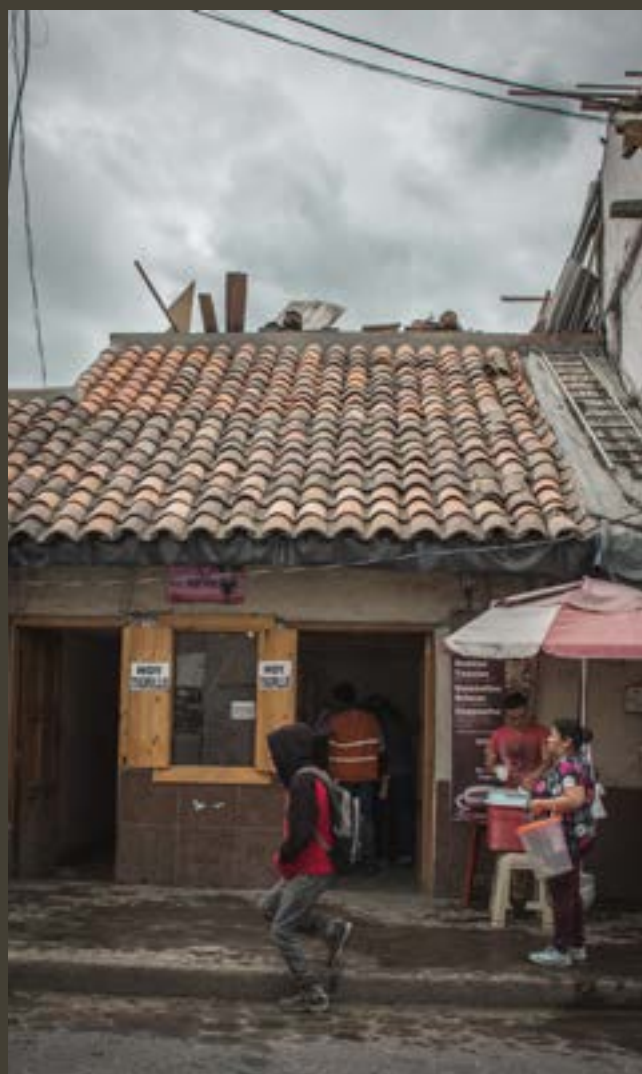
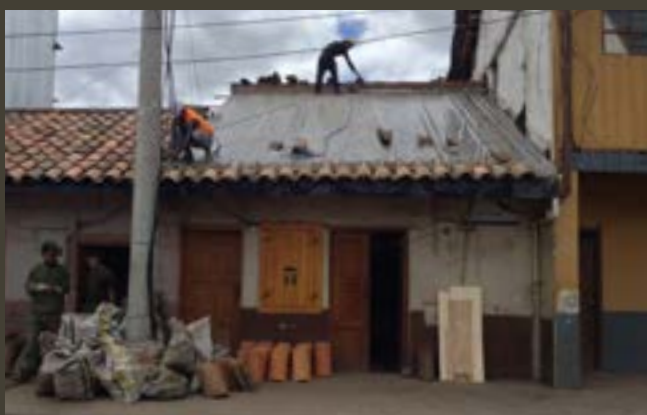
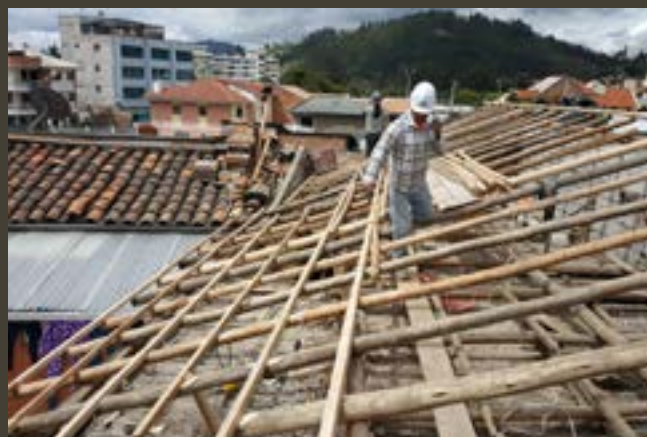
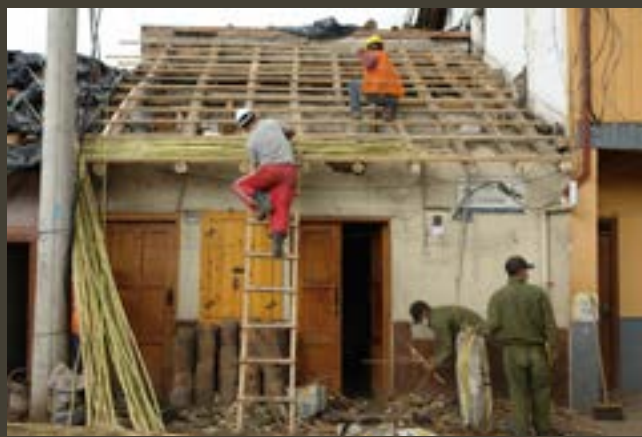
### E203 – La casa de la terraza

La intervención se realizó en cubierta y fachada. También se trabajó en la terraza y en los cielos rasos interiores.

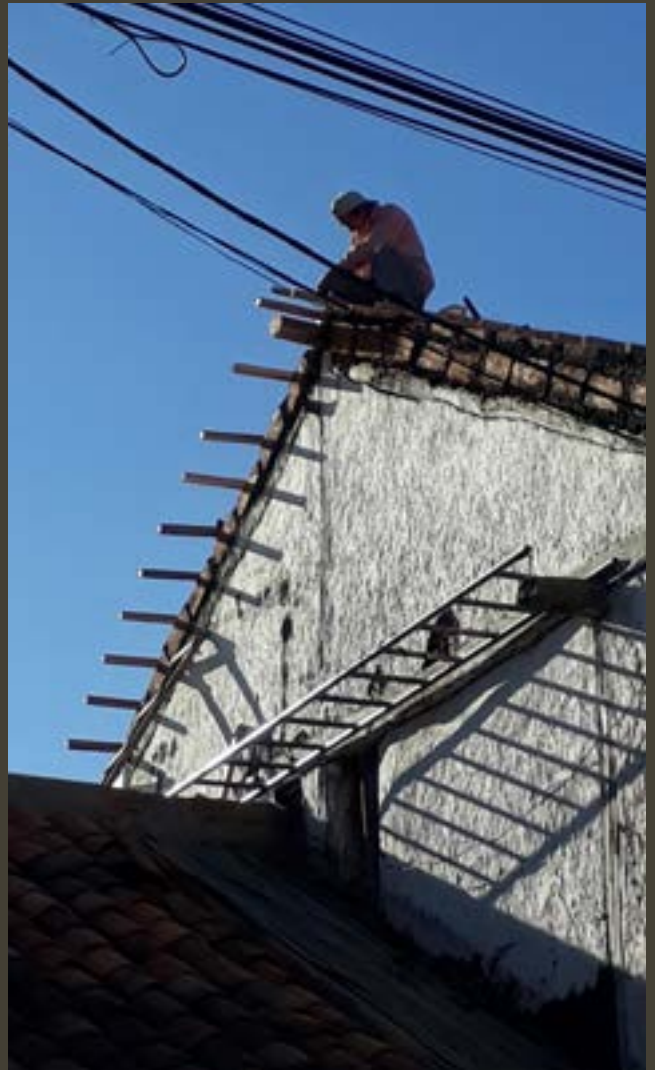
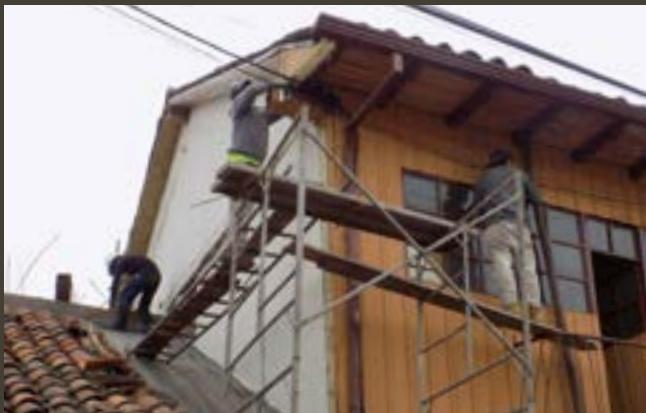
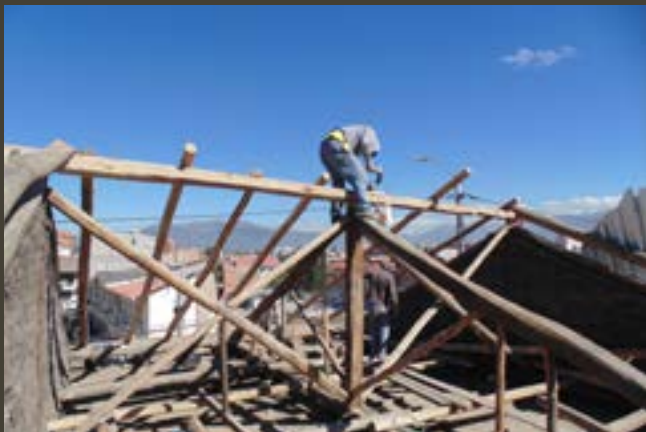
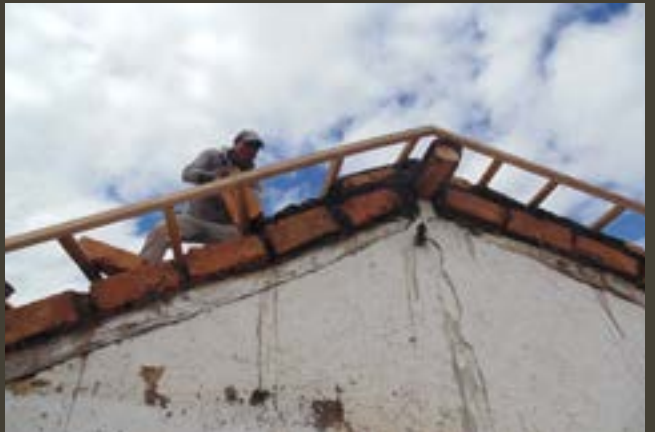
### E204 - La casa del portal

Las obras se ejecutaron a nivel de cubierta y fachada. Adicionalmente se intervino en elementos del soportal del bloque principal.

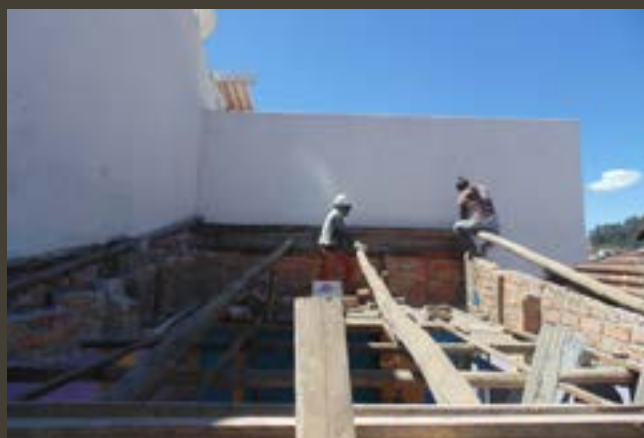
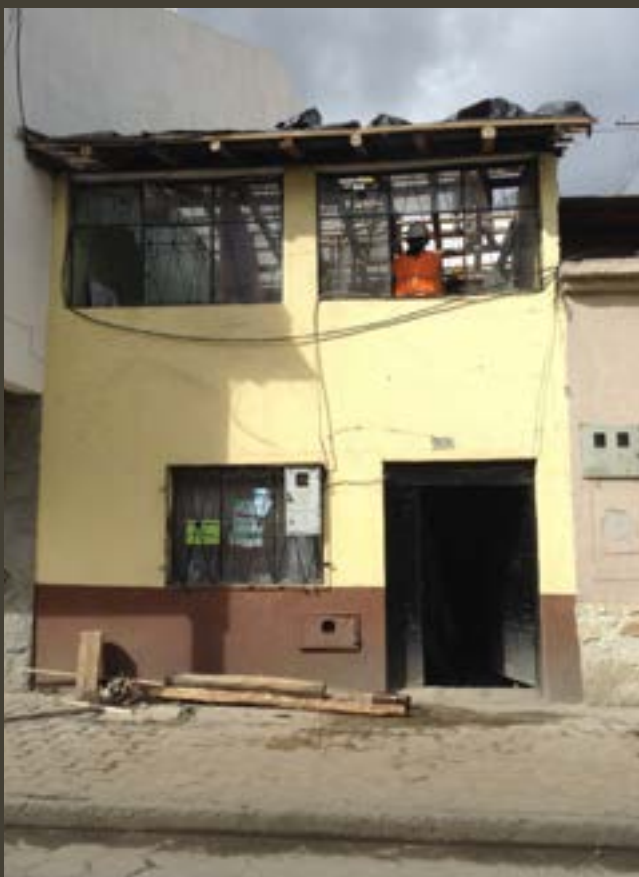
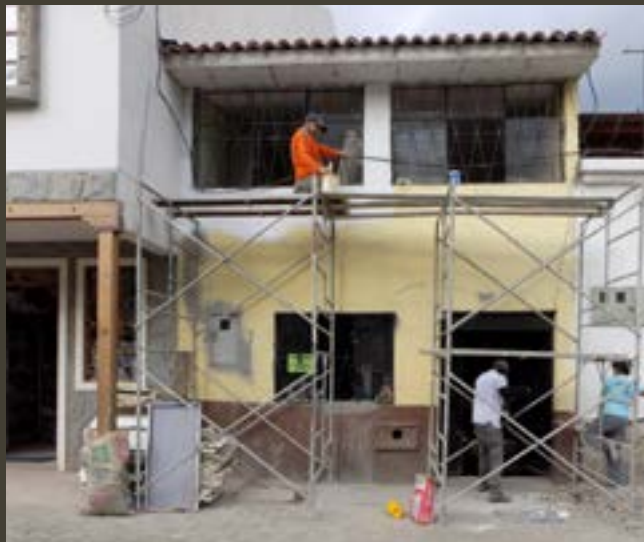
### E208 – La casa del señor Montalván

La intervención se realizó en cubierta y fachada. En el interior de la edificación se colocó un ducto de ventilación y se realizó la reubicación del cableado interior.

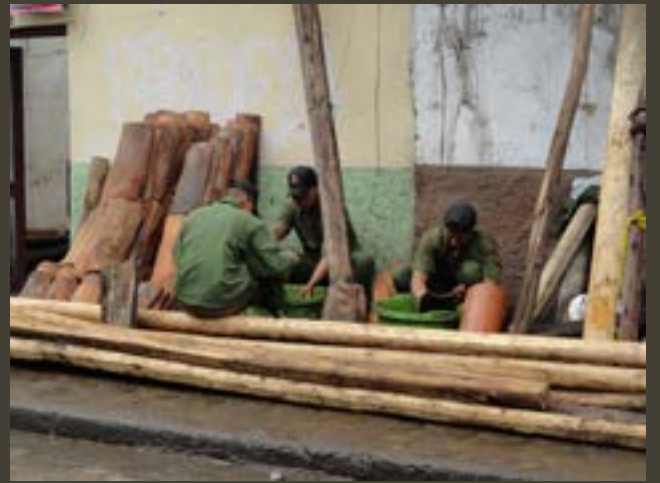
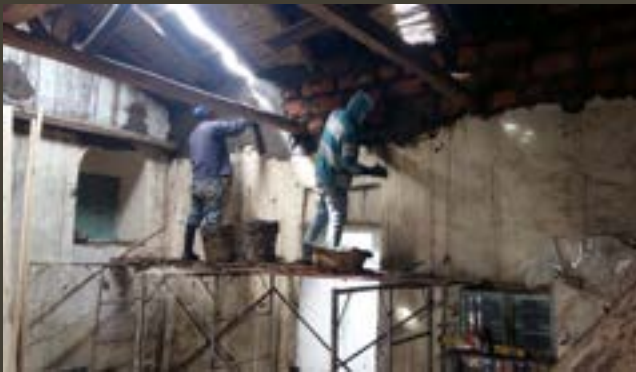
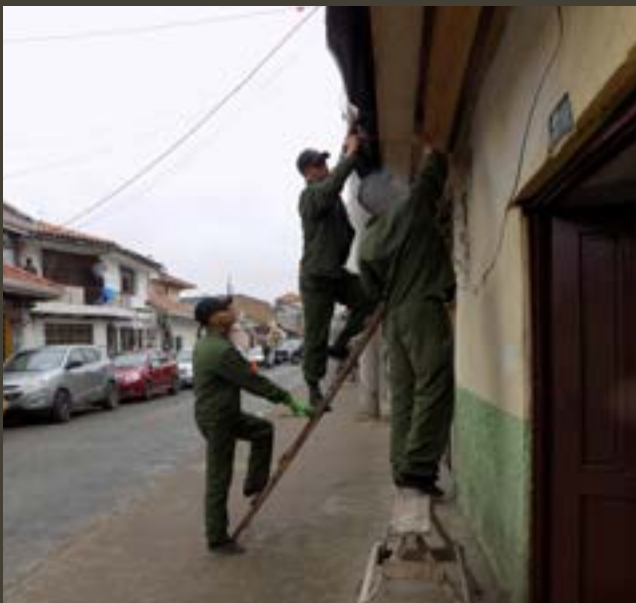
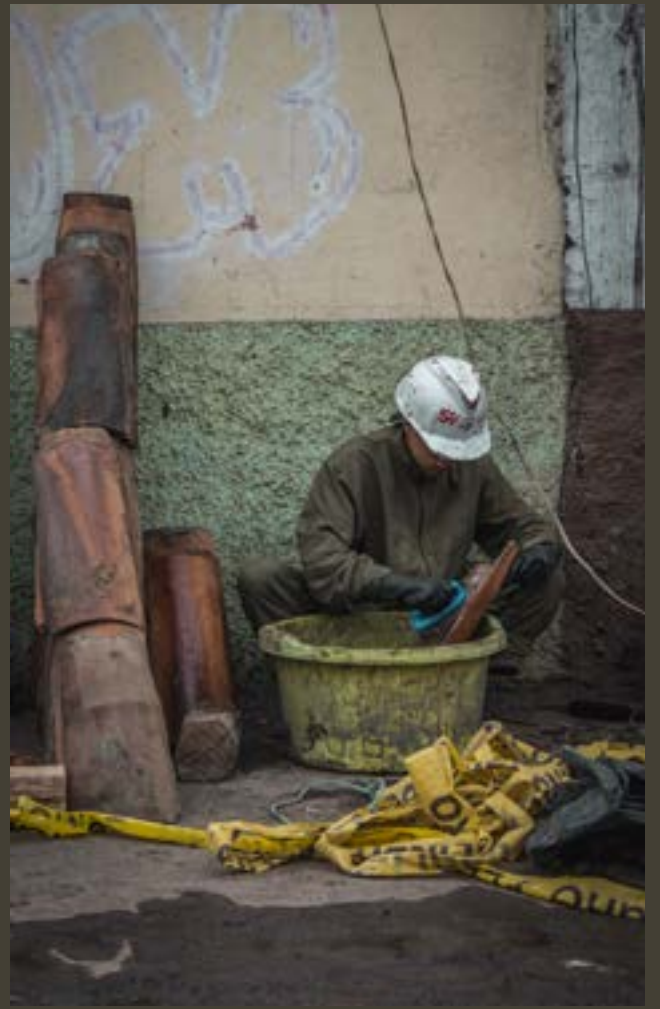
### E211 - La casa de las señoras Naula

La intervención se realizó a nivel de cubierta y fachada. En el interior de la edificación se consolidó la parte superior de los muros de adobe y se realizó la adecuación del baño.

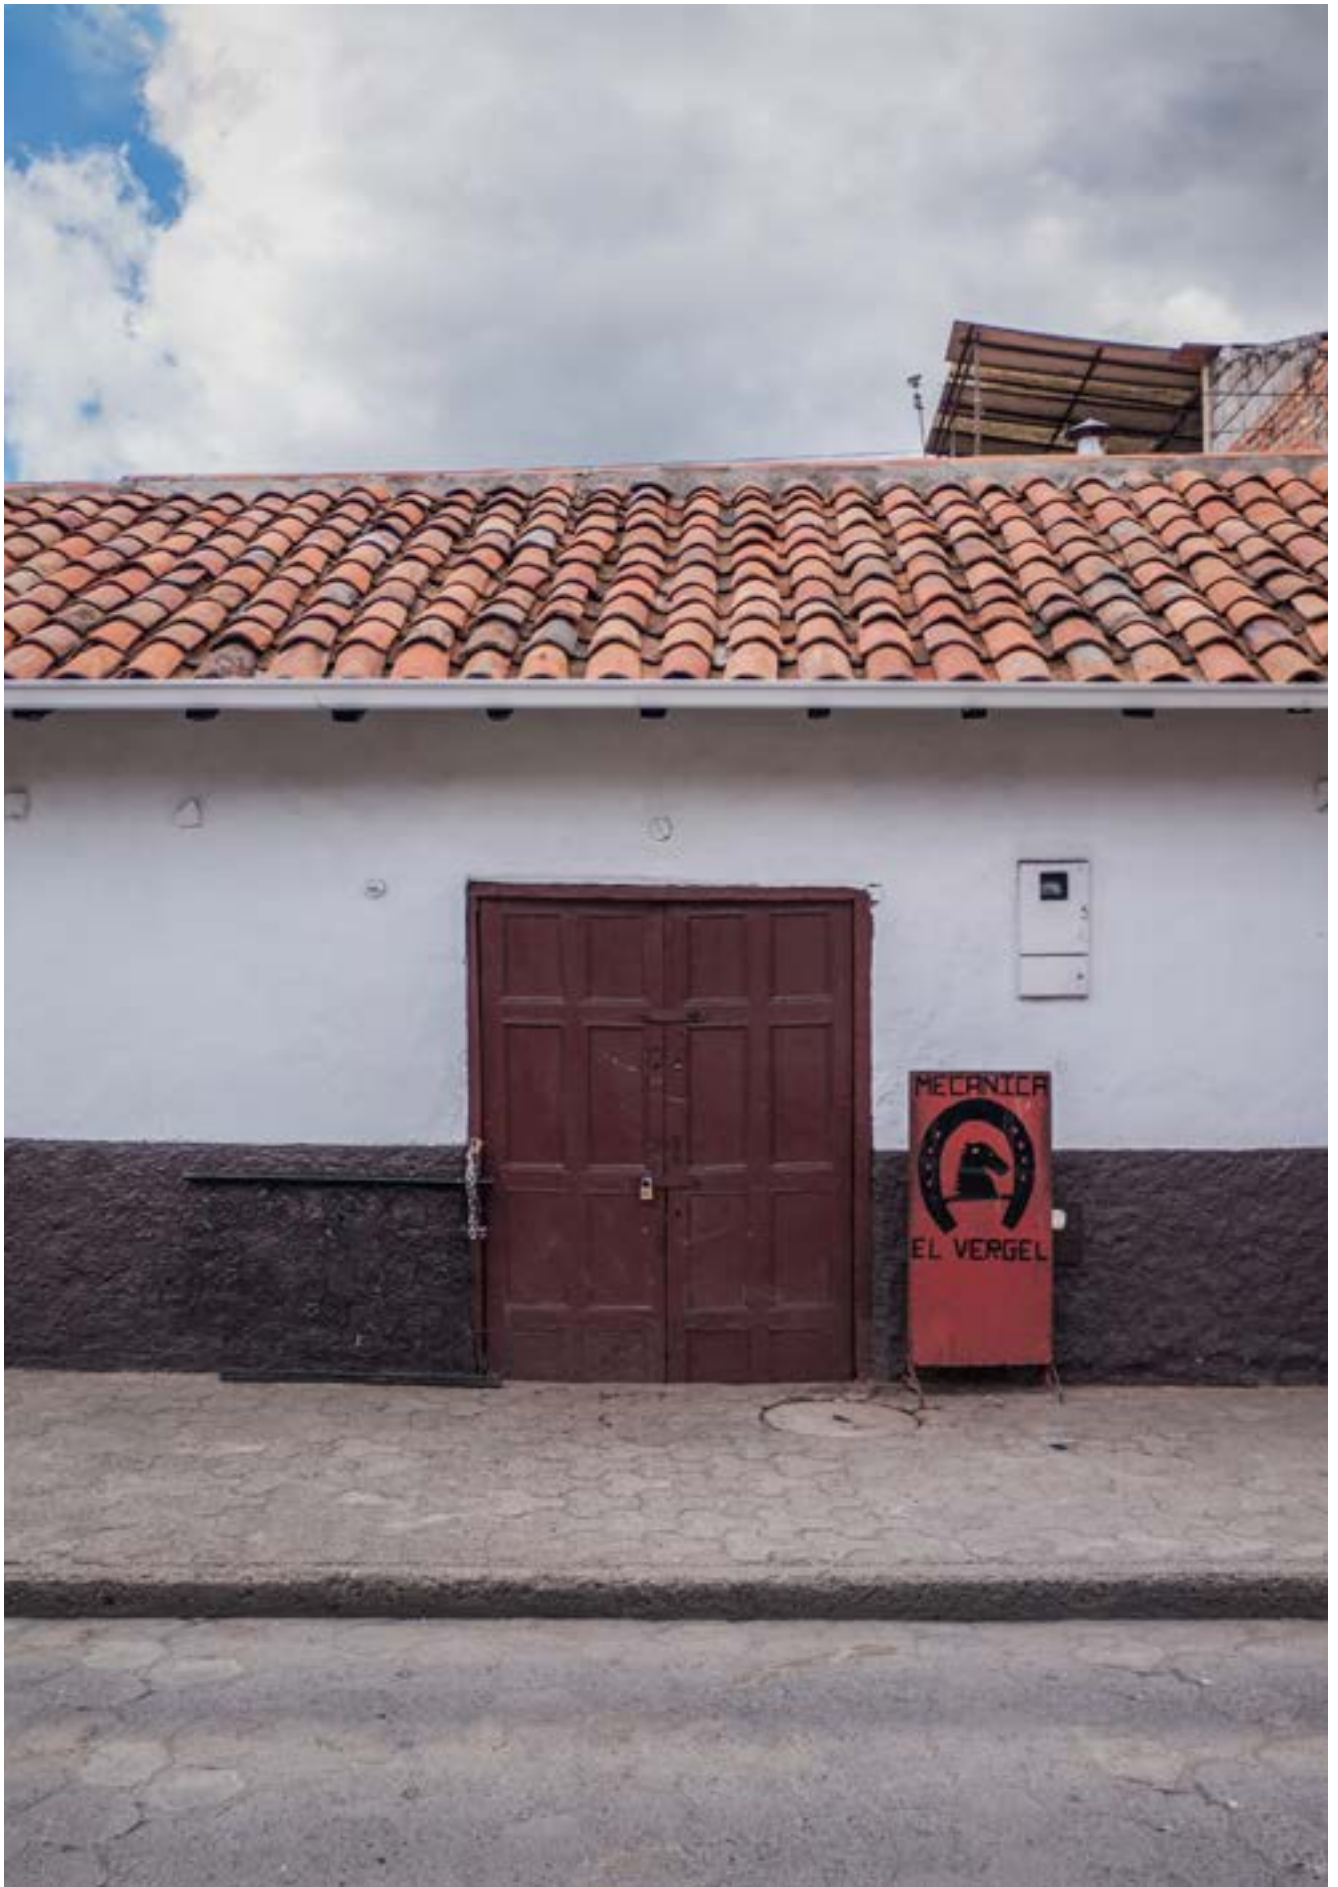
Las obras iniciaron con la liberación de la cubierta, para ello se retiró la teja y otros elementos de recubrimiento; se comprobó el mal estado de la cama de barro que había perdido cuerpo por desintegración, y del carrizo que había perdido su capacidad de soportar carga por el deterioro. Con la estructura de madera descubierta se realizaron las respectivas calas y se determinaron los elementos deteriorados que serían reemplazados o reforzados.

Paralelamente, se examinó la inclinación del muro frontal estabilizado por hierros tensores incrustados desde un muro interior y se determinó la necesidad de reconstruir la parte superior del elemento. De igual manera, el muro posterior de la edificación que presentaba una grieta, y que se encontraba junto a la vivienda aladaña donde posiblemente fue el soportal, fue reconstruido en su totalidad. Además, se incorporaron soleras en los muros para que soporten las cargas de las demás piezas de madera de la estructura.

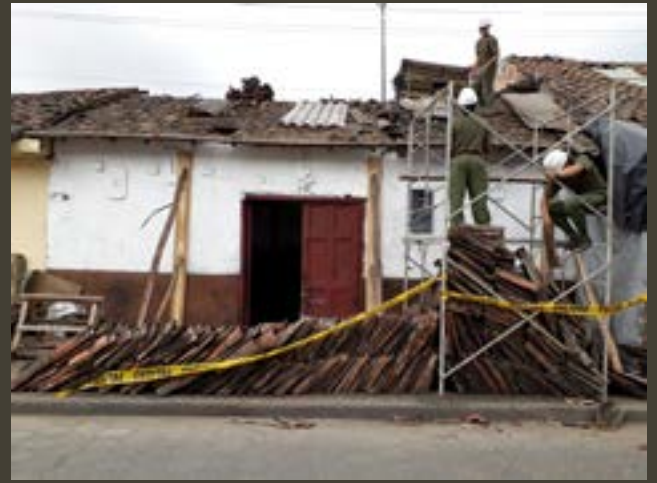
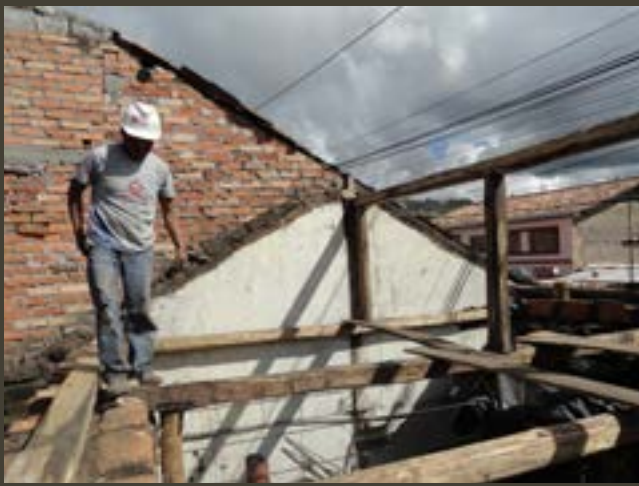
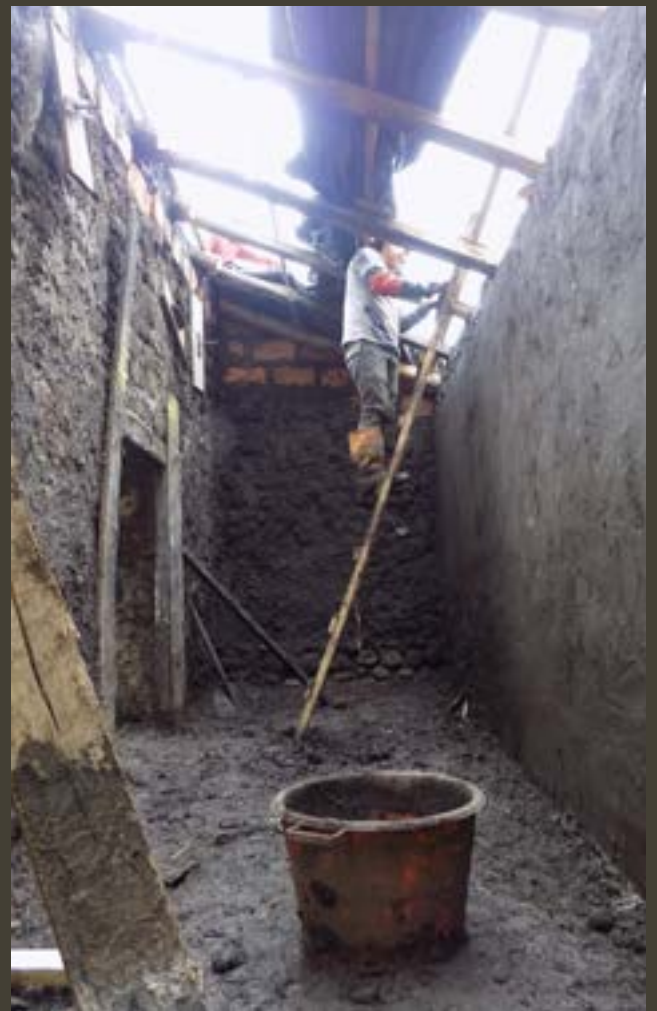
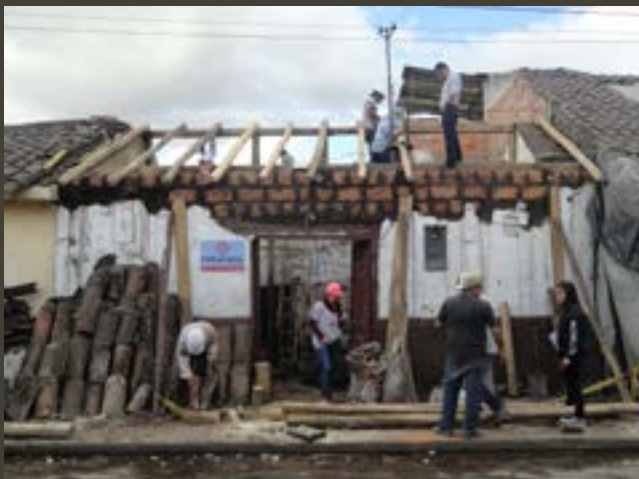
### E212 – El taller de Ubaldo

La intervención se realizó a nivel de cubierta y fachada. En el interior de la edificación se consolidaron los muros periféricos y se adecuó el espacio principal interior.

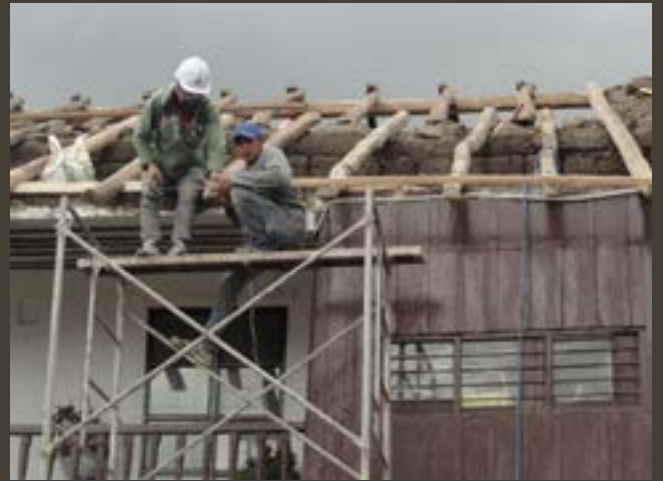
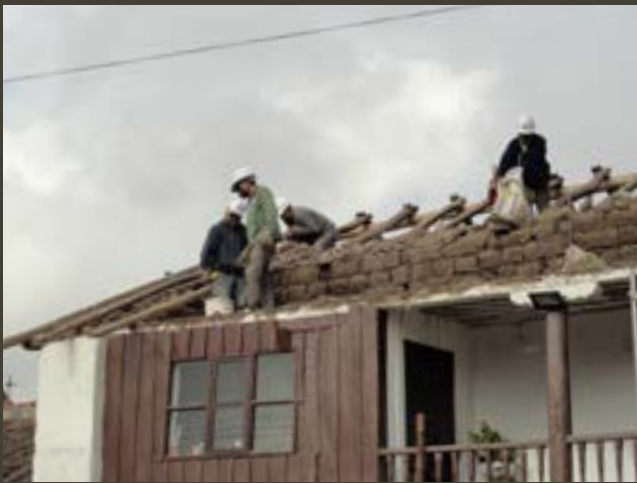
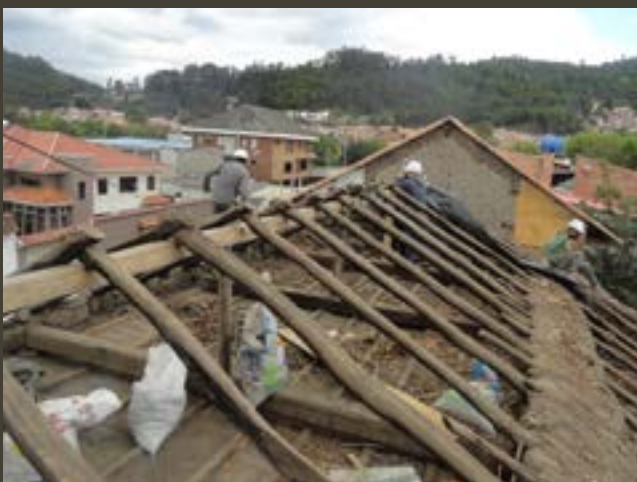
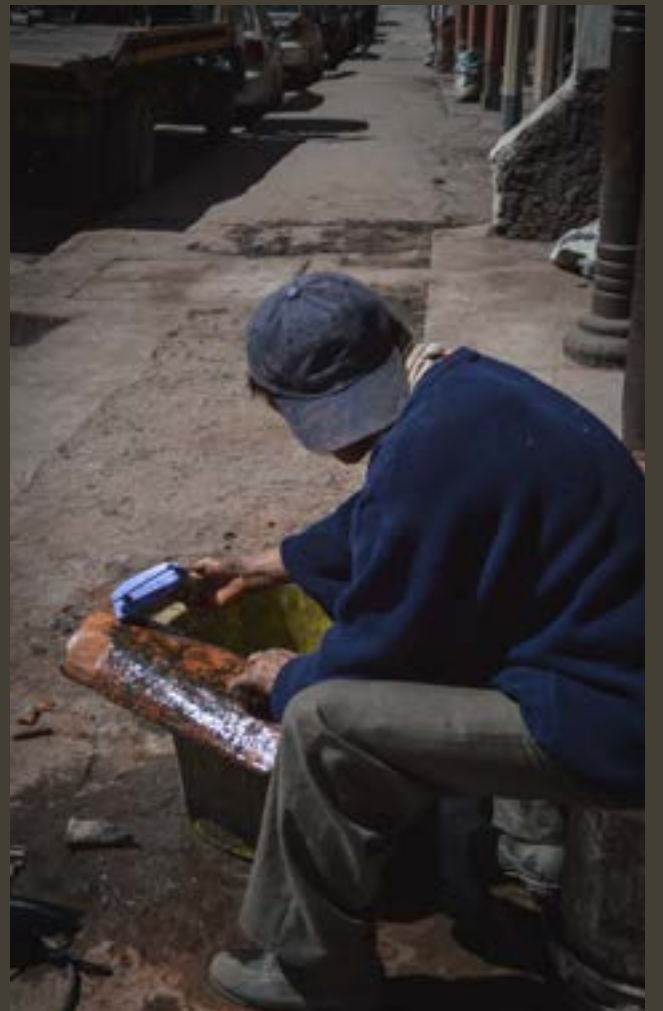
### E212 – El taller de Ubaldo

Las obras incluyeron la intervención en cubierta y fachada. Además se intervinieron elementos del pórtico posterior y un muro interior de bahareque.
