# LAS HERRERÍAS

## Campaña de Mantenimiento de las edificaciones patrimoniales 2017 - 2018

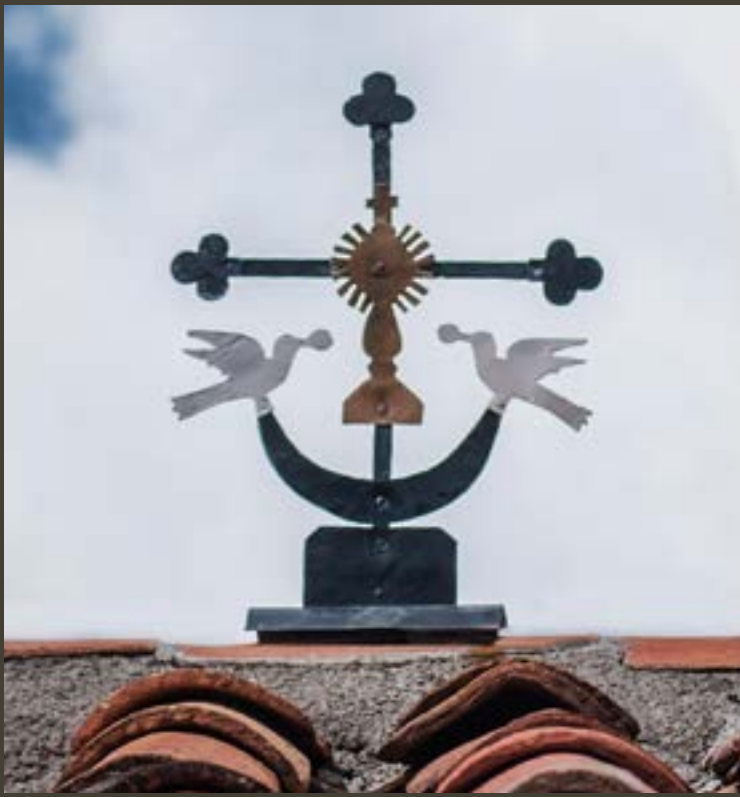
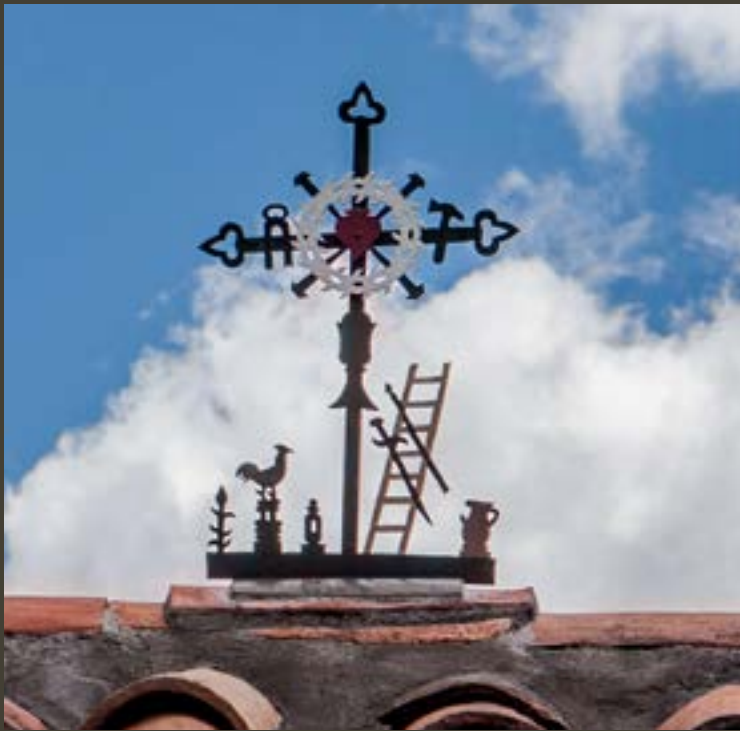
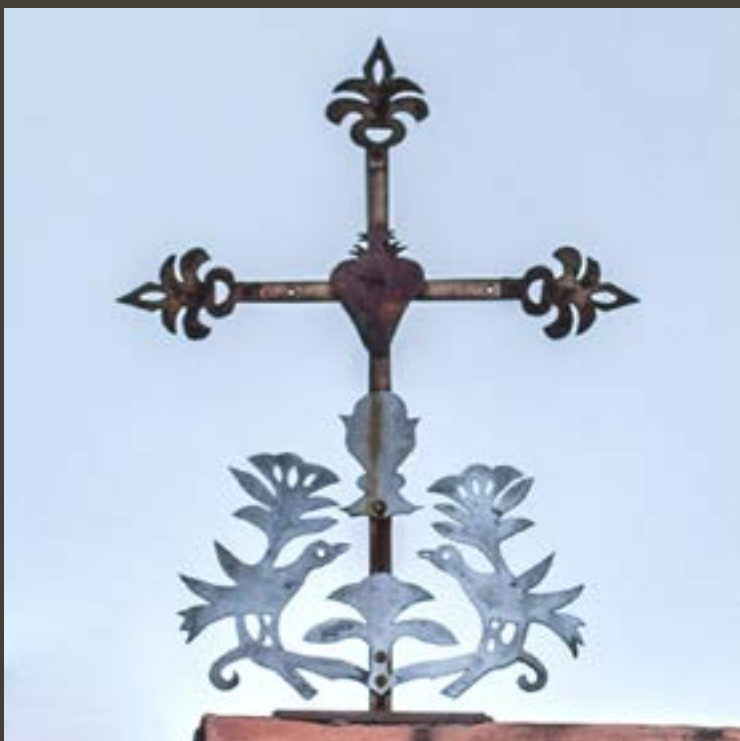
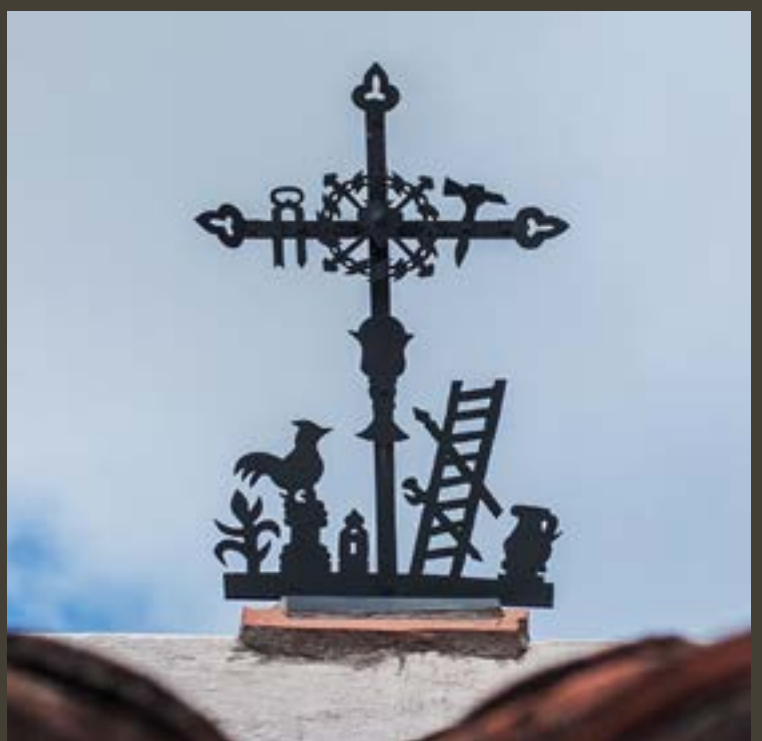
**Cruces:** La cumba, parte superior del techo de teja, está adornado por cruces, trabajo hecho por hábiles herreros del sector. Ángeles, gallos, palomas, flores y corazones de Jesús; son símbolos que denotan la protección en las casas patrimoniales.

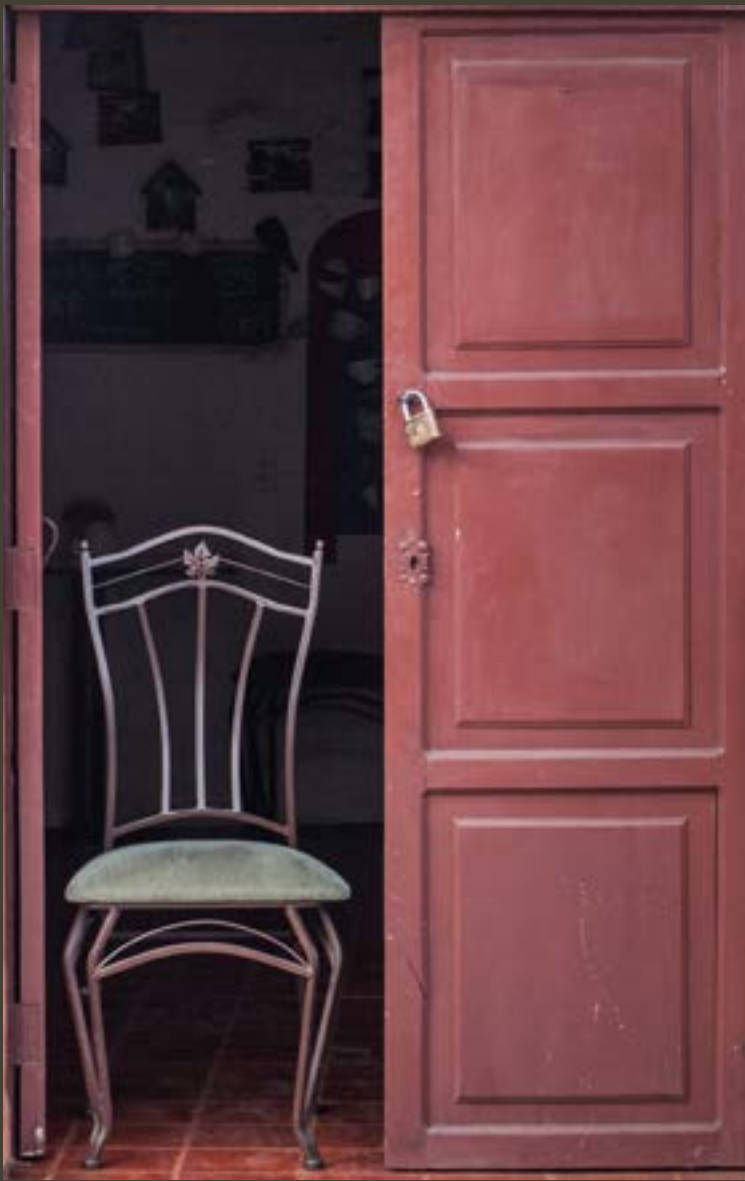
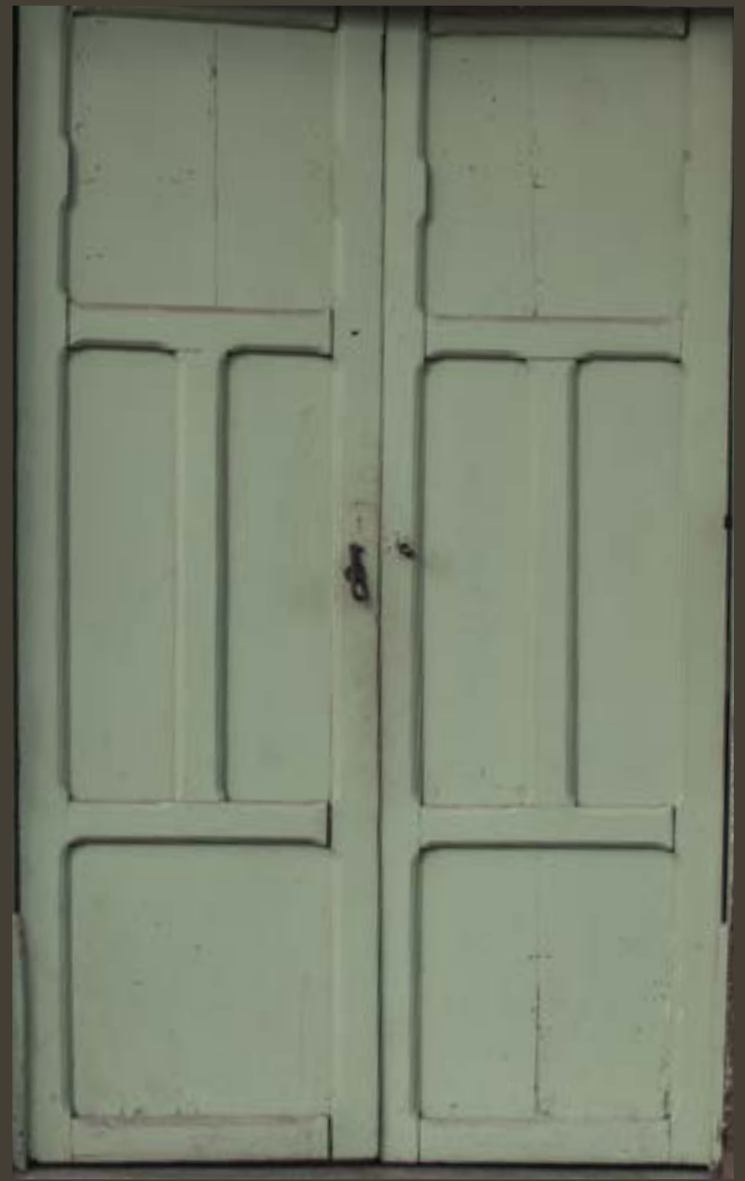
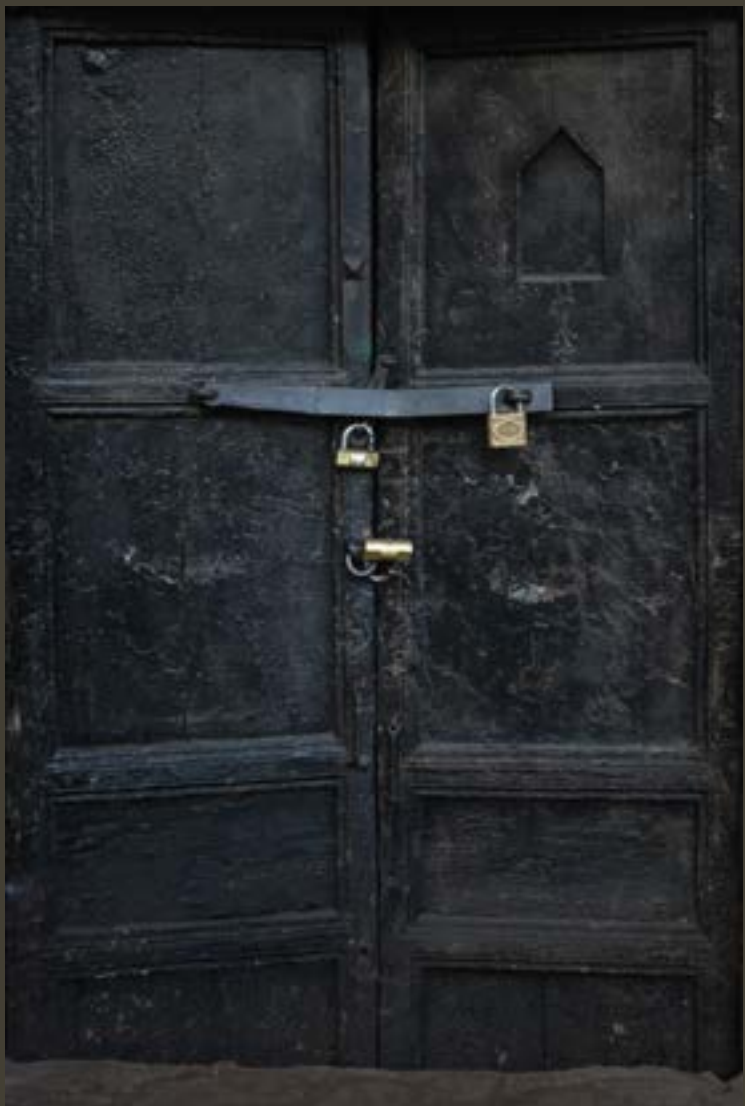
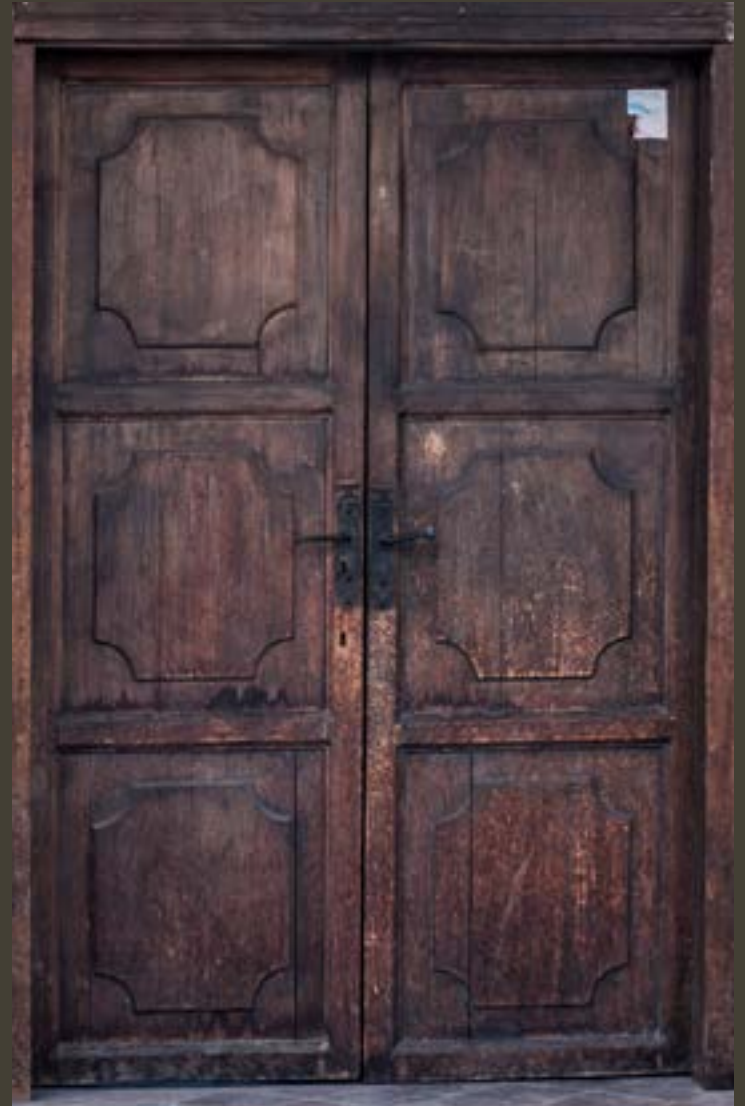
**Puertas:** Las puertas definen realidades diferentes, son elementos de transición entre espacios tan íntimos y sagrados o públicos y profanos. Al cruzar sus umbrales se ingresa no solo a lugares peculiares, sino también -y de manera sutil- a las tradiciones y costumbres de las personas que los habitan.

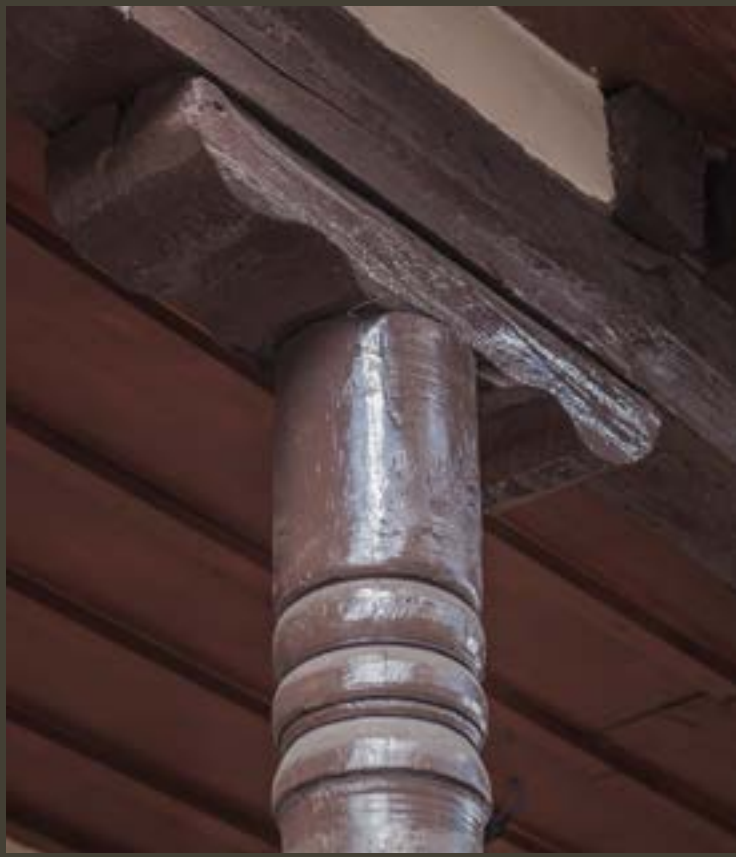
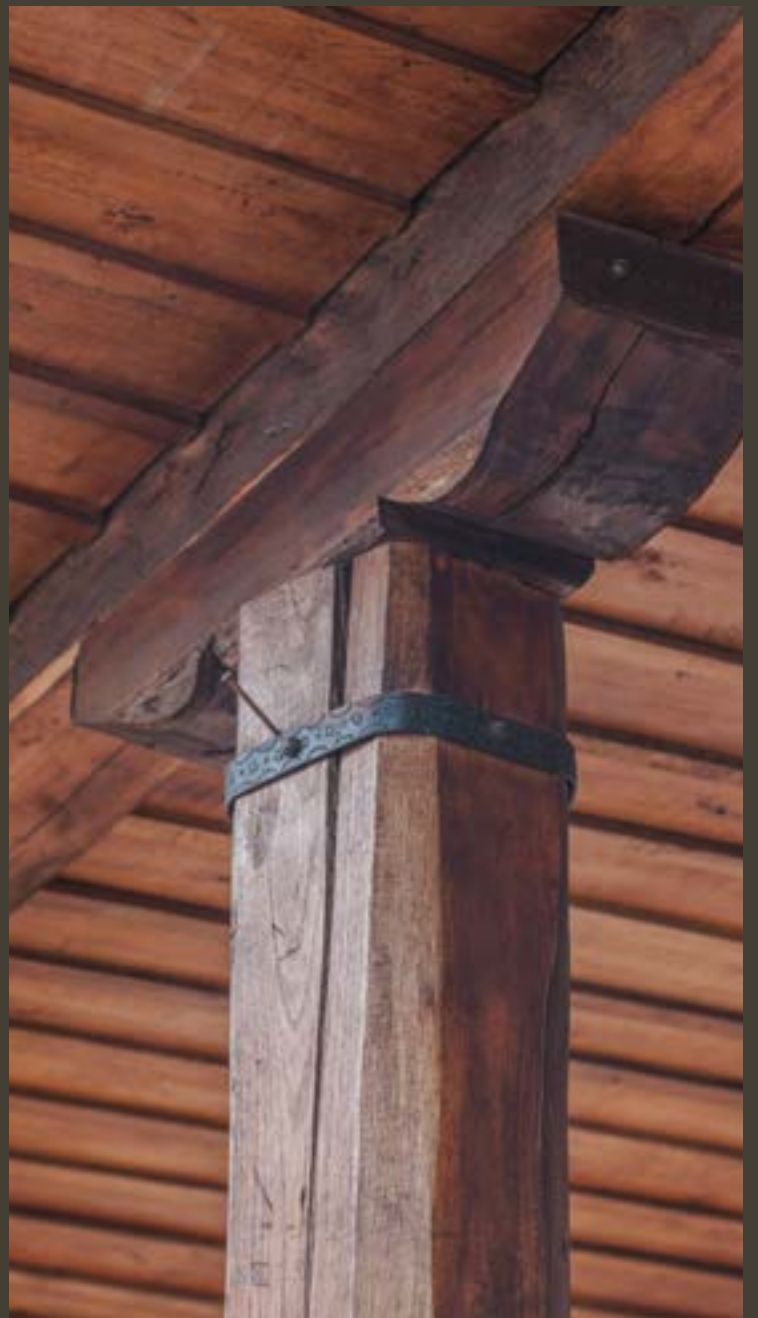
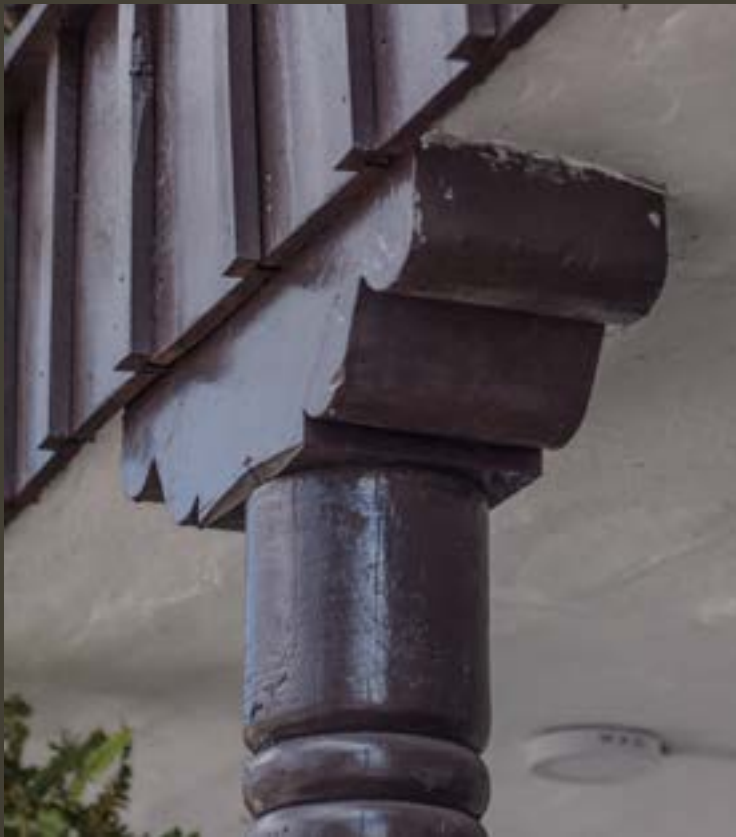
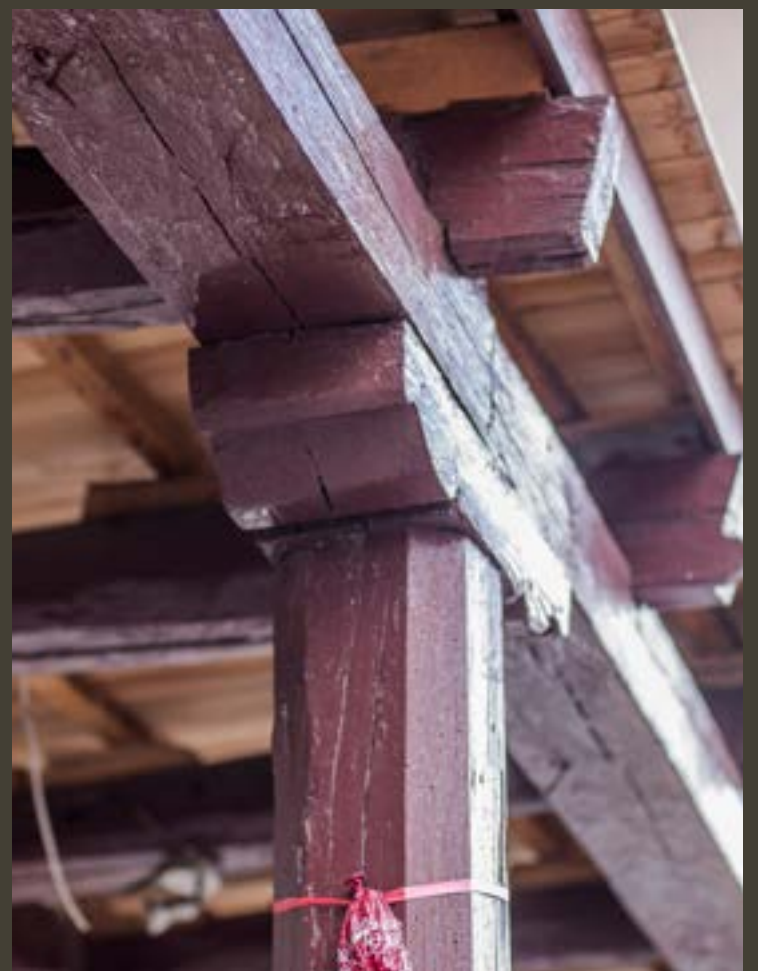
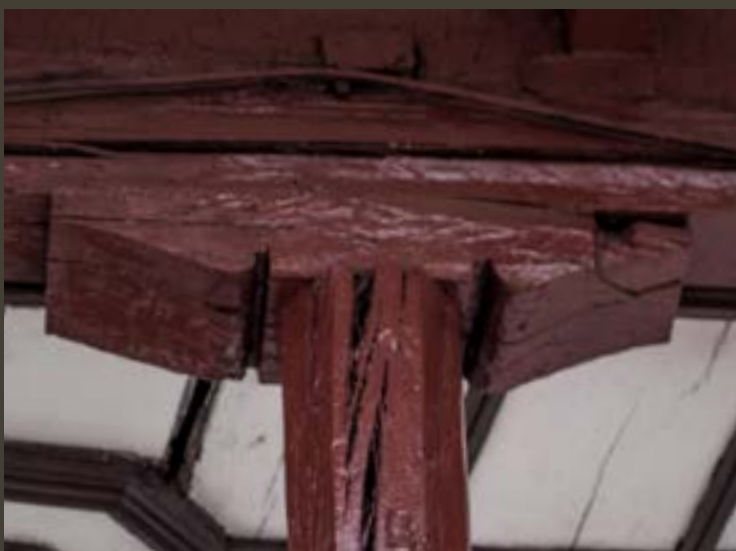
**Canecillos:** Esos pequeños elementos en voladizo que sobresalen de las fachadas, y en muchos casos abandonan su función estructural como partes de una armadura de cubierta para constituirse en ligeros elementos decorativos que, aunque parezcan iguales, sus tenues variaciones entre curvas y contracurvas evidencian un esmerado trabajo de talla artesanal.

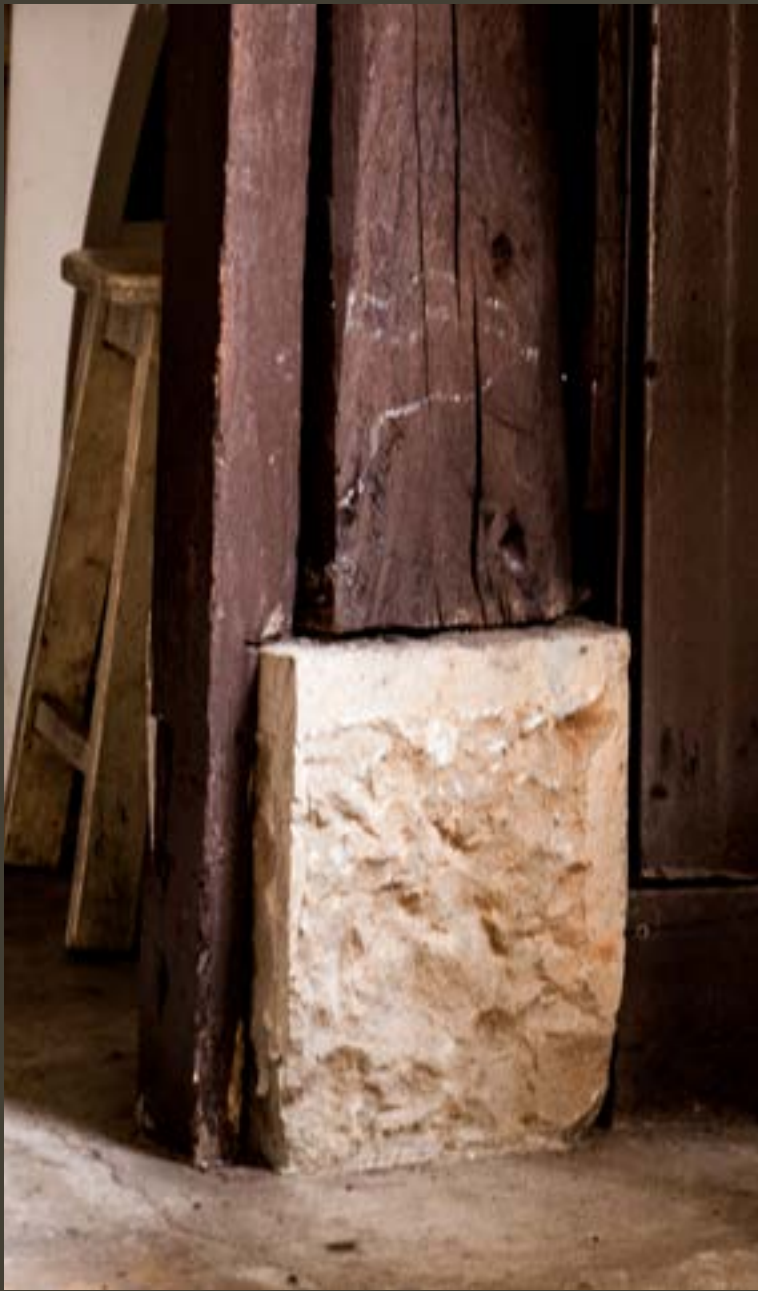
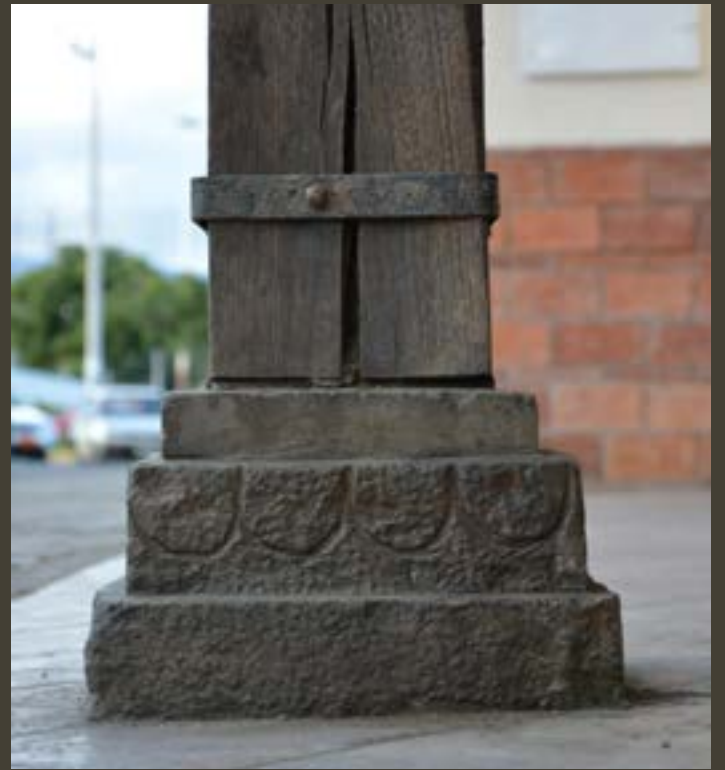
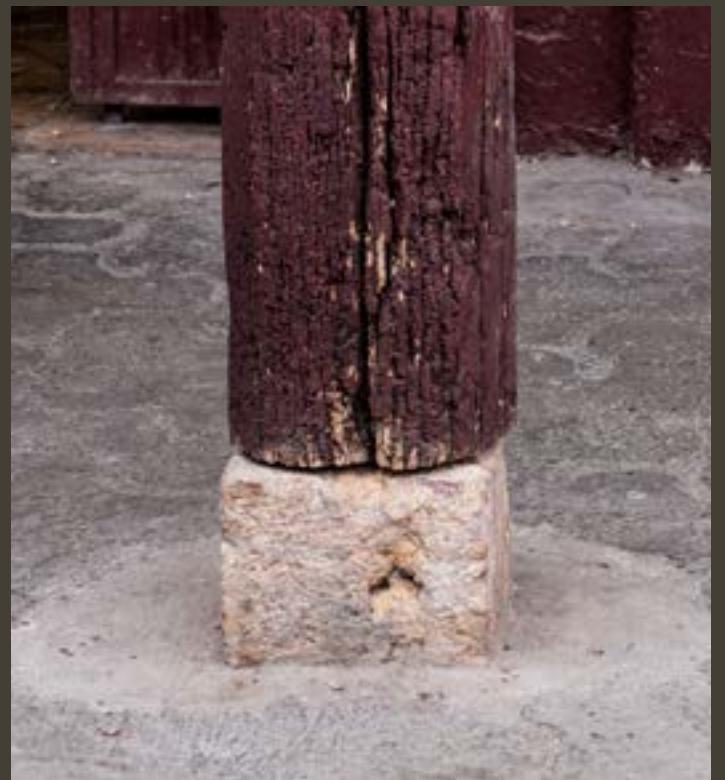
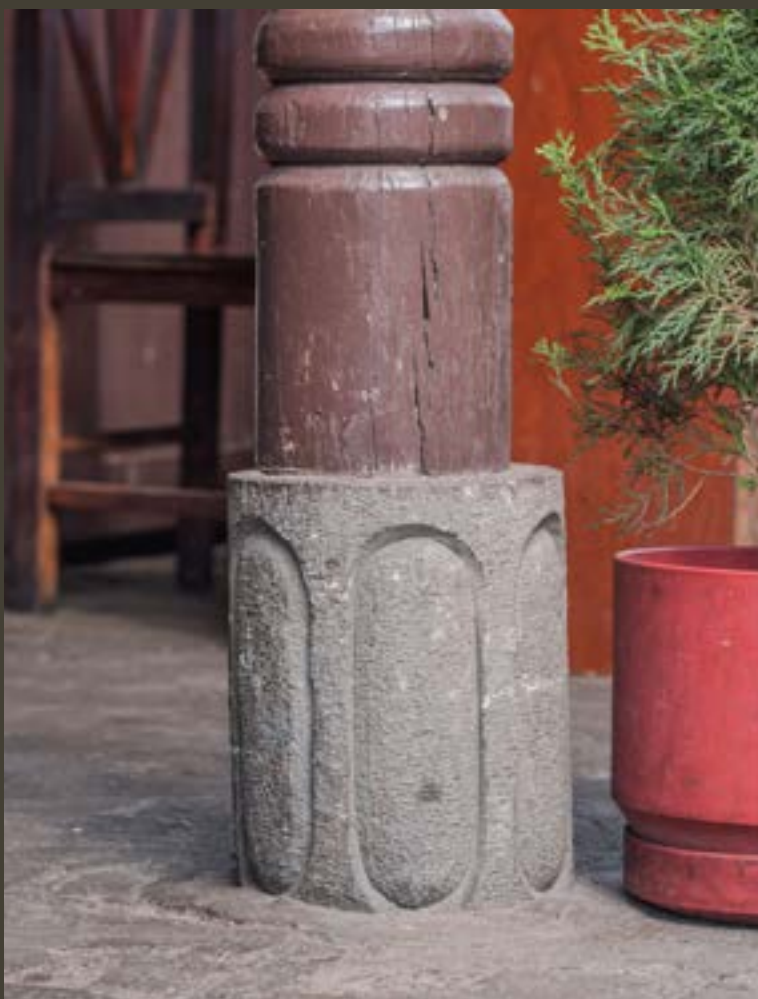
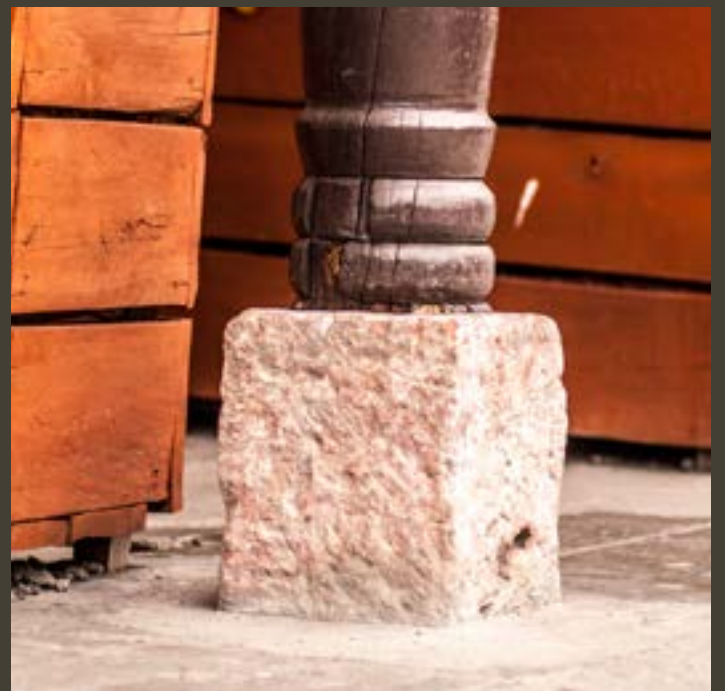
**Basas:** Como si la piedra emergiera geométricamente del suelo aparecen las basas, unos elementos que soportan los fustes de las columnas y, a la vez, los aíslan del terreno para protegerlos de la humedad. Sus formas, más o menos regulares, a veces decoradas con figuras ornamentales y otras con un tosco acabado, son testigos silenciosos de los canteros y picapedreros de tiempos pasados.
